CENTRO UNIVERSITÁRIO FACVEST - UNIFACVEST
CURSO DE ENGENHARIA CIVIL
EDUARDA CASTRO MACHADO

SISTEMAS IMPERMEABILIZANTES:
Análise patológica de casos e correções

Trabalho de Conclusão de Curso apresentado ao Centro Universitário UNIFACVEST como parte dos requisitos para obtenção do grau de Bacharel em Engenharia Civil.

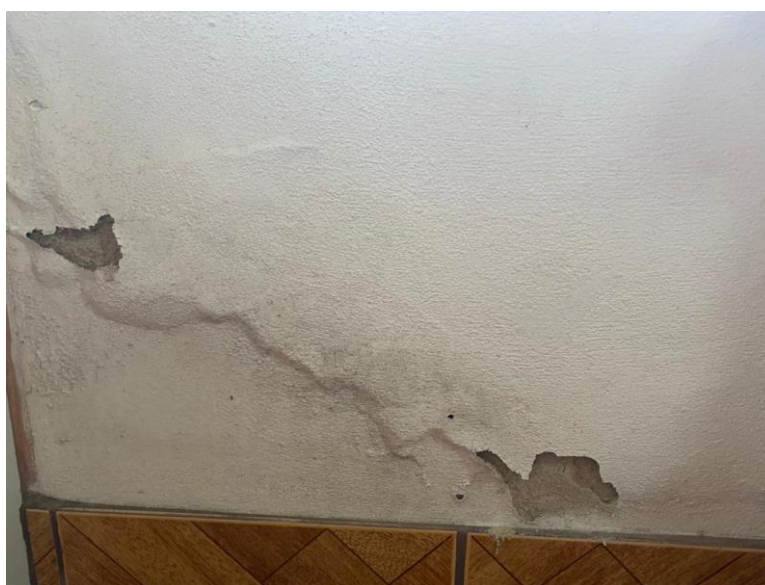
Figura 8 - Paredes com bolhas e desagregamento do reboco.

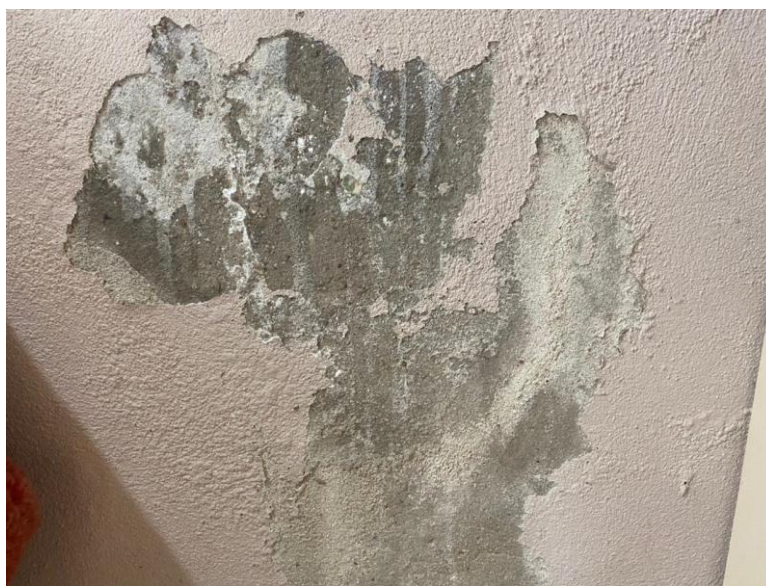
Figura 24 - Eflorescência presente na parede da garagem da edificação.

Tendo em vista a gravidade e a localidade das patologias, concluiu-se que elas são originadas em decorrência da umidade no solo, devido a uma falha na impermeabilização. Por este motivo indica-se a utilização de argamassa polimérica para corrigir os danos em ambos os casos analisados. Para a execução desta correção, devem ser seguidos os passos abaixo:

- a) Remover o revestimento existente no mínimo 30 centímetros acima do foco de umidade, até expor a alvenaria;
- b) Preencher possíveis danos causados na alvenaria com argamassa de cimento e areia;
- c) Aplicar 4 demãos de argamassa polimérica com uma trincha, respeitando o intervalo de 6 horas entre demãos e o sentido de aplicação entre elas;
- d) Depois de aplicar o impermeabilizante deve ser executado o revestimento novamente;

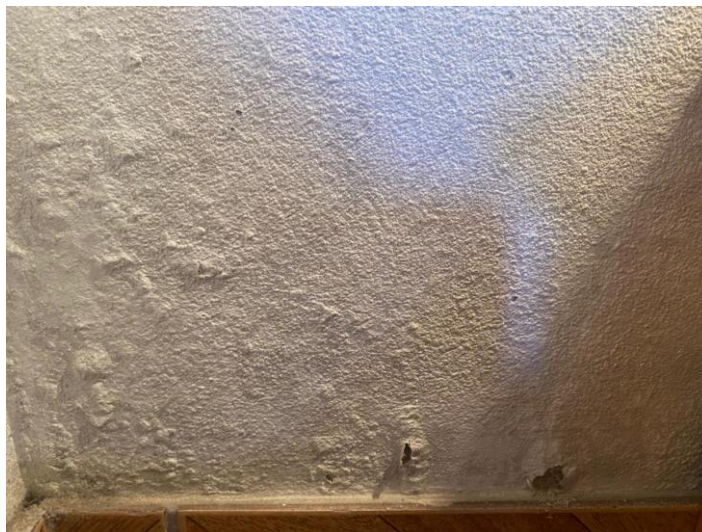
Figura 25 - Bolhas e desagregamento na parede do dormitório.

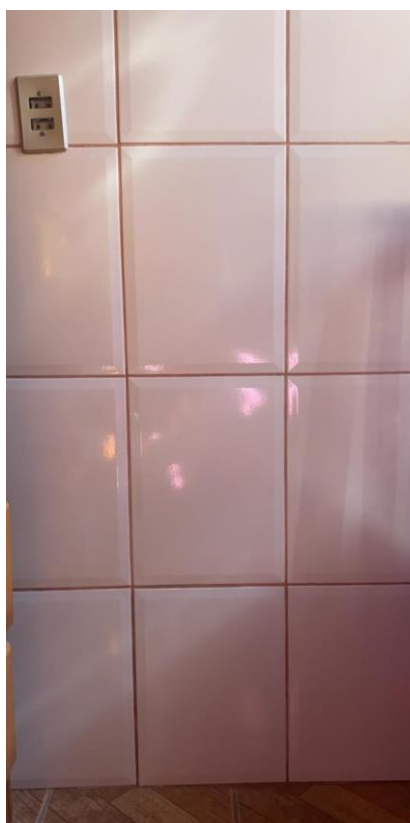
De acordo com o proprietário nesses dois locais já foram realizadas intervenções reparadoras, sendo elas o revestimento das paredes do dormitório com azulejo (figura 26) e o revestimento das paredes da garagem com pedra ferro (figura 27).

Figura 26 - Parede do dormitório revestida com azulejos.

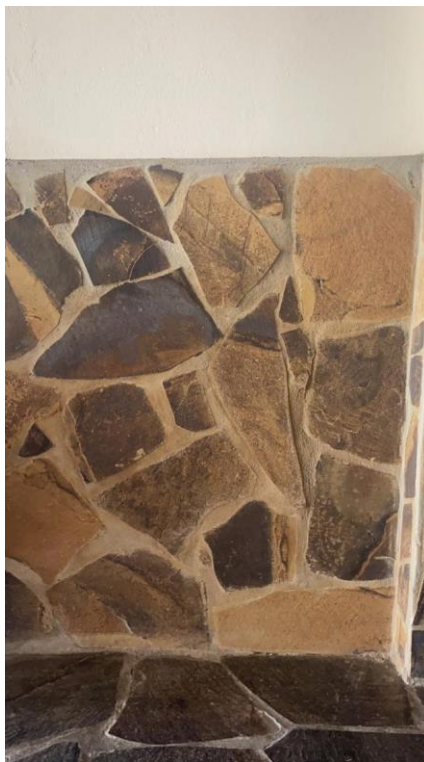
Figura 27 - Revestimento com pedra ferro na garagem.

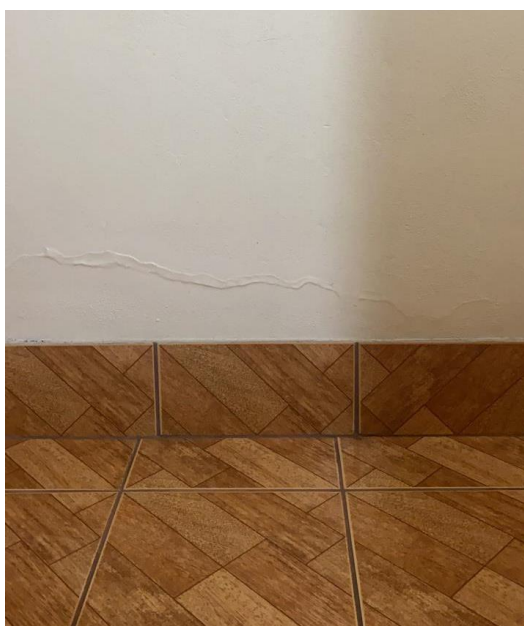
Em todo o perímetro das paredes foram aplicados azulejos com aproximadamente 20cm de altura para atuarem como rodapé e principalmente reparar os danos causados pela umidade. (figura 28).

Figura 28 - Azulejos aplicados nas paredes como rodapé.

Ambas as reparações serviram apenas para ocultar as patologias. Conforme ilustrado na figura 28, as manifestações voltaram a aparecer na parte superior dos reparos cerca de um ano depois. Comprovando desta forma que a umidade se não tratada corretamente permanece no local.

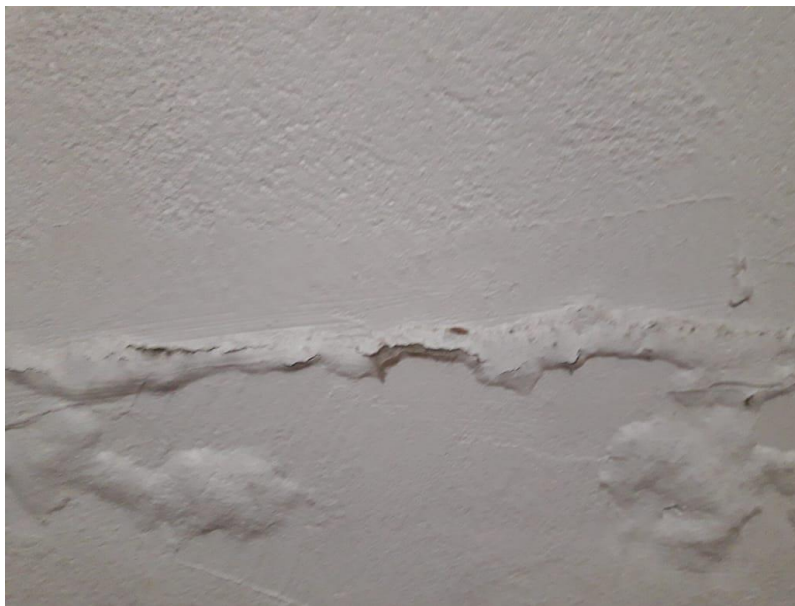
Figura 30 - Parede com manifestações patológicas no estudo de caso II.

Na figura 30 é possível visualizar a alguns centímetros acima das bolhas um pedaço da parede menos rugoso que o restante. Isso se dá devido a um reparo que foi realizado em virtude das patologias já existentes. Para o respectivo conserto foi removido o reboco da parede 50 centímetros acima do chão, chapiscado e novamente rebocado. Na ocasião não foi utilizado nenhum sistema impermeabilizante, fato que acarretou para o aparecimento de novas patologias no local cerca de dois anos após os reparos.

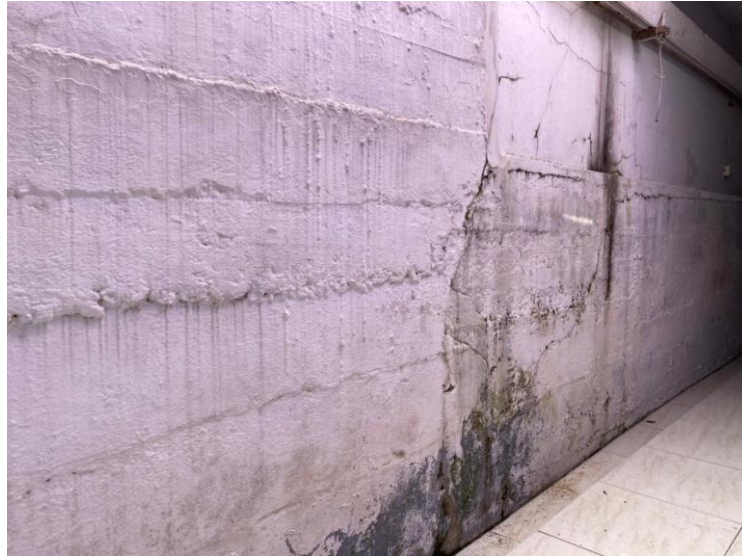
Figura 32 - Muro de arrimo com patologias.

Devido a grande diferença de nível entre os terrenos (figura 34), o muro de arrimo está em contato direto com o solo, agregando isto com a falta de um sistema impermeabilizante e um sistema drenante, as manifestações patológicas afloram-se.

A técnica mais eficiente é a executada pelo lado externo, pois atua diretamente na superfície em contato com o solo, impossibilitando que a água atravesse os poros e danifique a estrutura. Porém em muitos casos, como o do estudo em questão, o acesso é impossível, tornando-se necessária a realização do sistema pelo lado interno.

patologias. Por este motivo, para eliminar a infiltração pelo lado interno é recomendada a mesma solução, com a utilização de argamassa polimérica e finalização com revestimento de argamassa com aditivo hidrófugo.

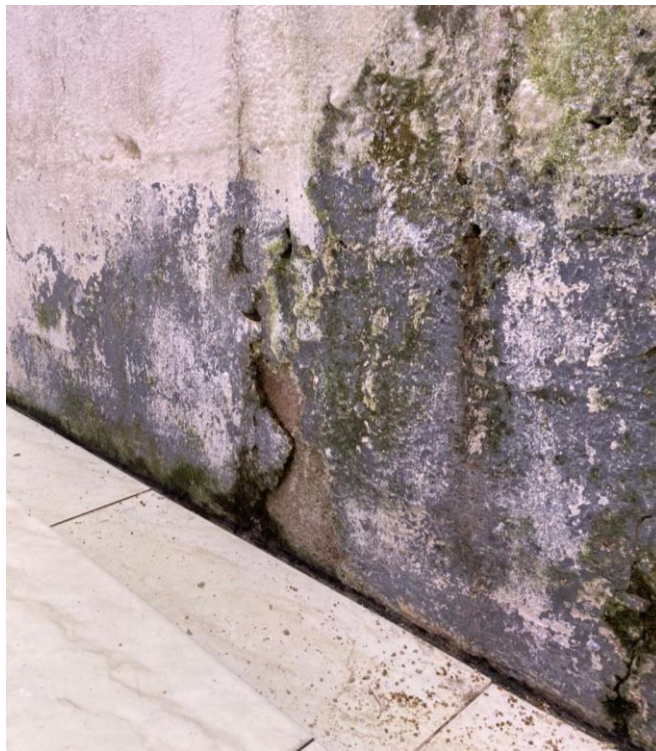
Figura 33 - Mofo, bolor e desagregamento no muro de arrimo.

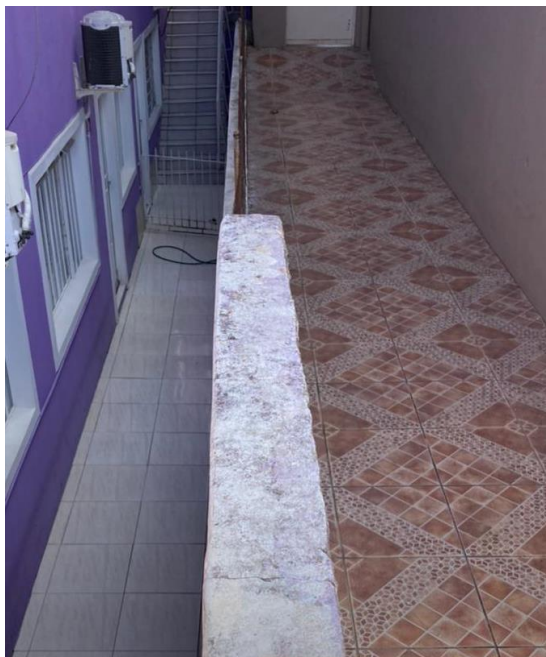
Figura 34 - Diferença de nível entre os terrenos.
