**ANÁLISE DE DANOS INTERNOS NOS TUBOS DOS TROCADORES DE CALOR
DAS UNIDADES GERADORAS DA UHE BARRA GRANDE**

Trabalho de conclusão de curso apresentado
ao Centro Universitário UNIFACVEST
como parte dos requisitos para a obtenção do
grau de Bacharel em Engenharia Mecânica.

ANÁLISE DE DANOS INTERNOS NOS TUBOS DOS TROCADORES DE CALOR DAS UNIDADES GERADORAS DA UHE BARRA GRANDE

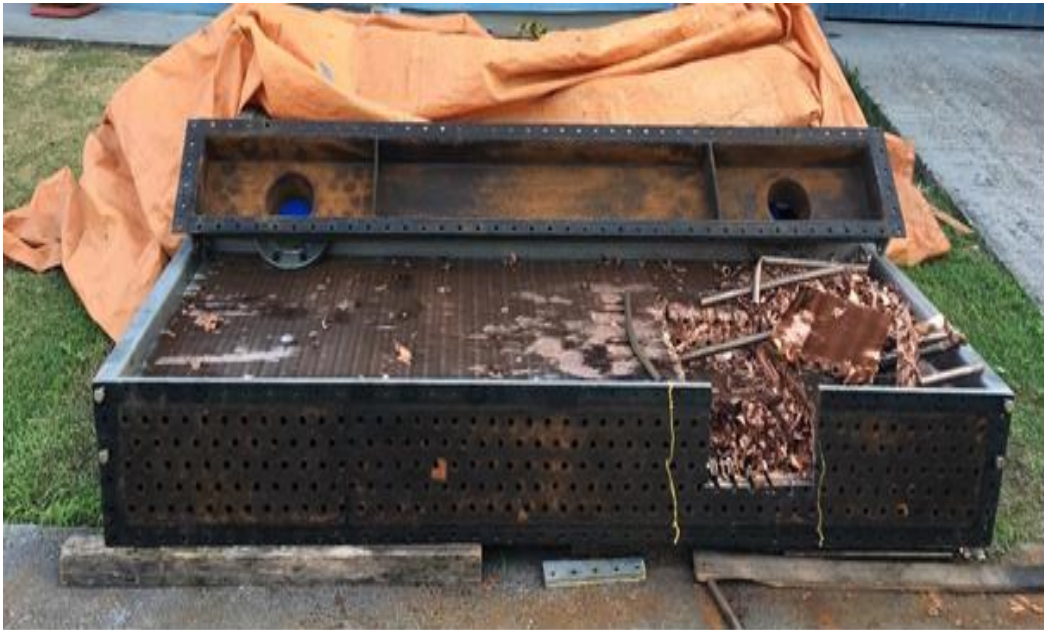
Figura 7 Trocador de calor após cortes para retirada do tubo comprometido.

O tubo com vazamento foi encontrado utilizando gás comprimido. Para sua retirada, foi necessário serrar uma seção do espelho e dos tubos. A posição do corte nos tubos foi feita a cerca de 40 cm do ponto onde foi verificado o vazamento (próximo à entrada do tubo).

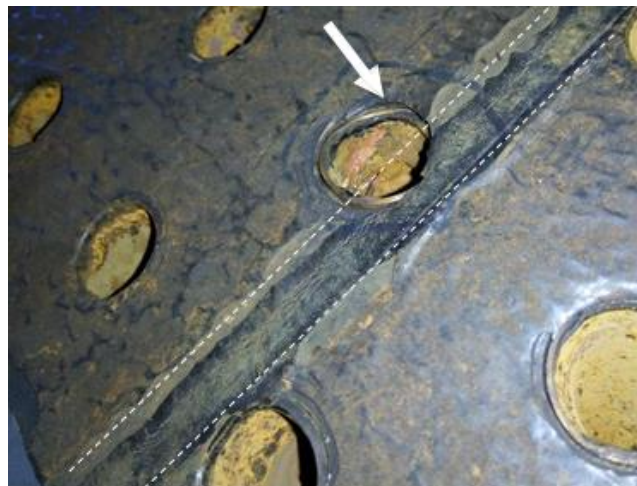
O tubo no qual foi verificado vazamento é identificado por uma seta na figura a seguir:

Figura 9
seção que
problema

É possível verificar que este tubo, estava parcialmente bloqueado pela parede das câmaras do cabeçote, como indicado pelas linhas tracejadas. Este foi o único tubo com vazamento encontrado e também o único parcialmente encoberto.

Os resultados sugerem que a causa da corrosão foi, principalmente velocidade elevada de escoamento e turbilhonamento na estrada do tubo, causados pela obstrução parcial pela parede do cabeçote do trocador.

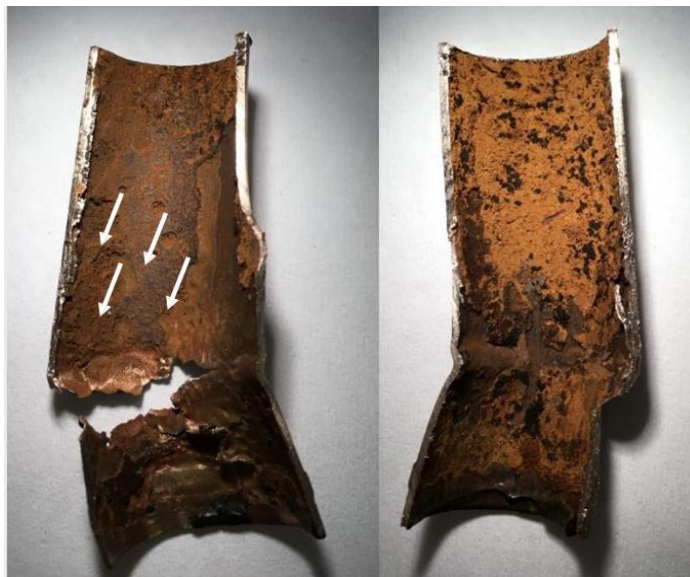
Figura 10 Seção longitudinal no trecho inicial (próximo ao espelho) do tubo com defeito.

É possível verificar que o tubo em ambas as imagens estava recoberto por uma camada alaranjada escura, cuja natureza será explicada posteriormente.

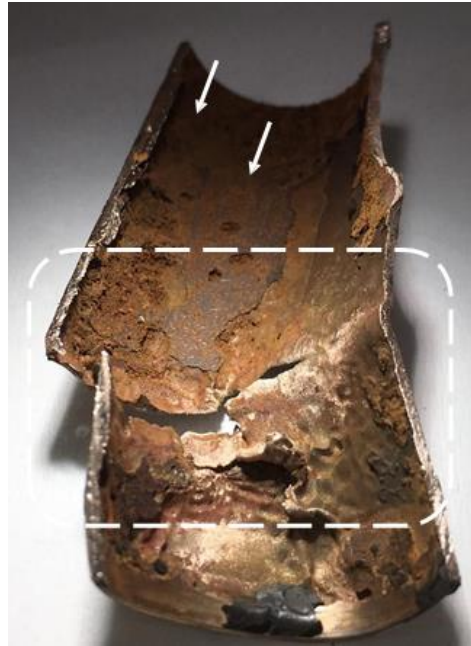
Figura 11 Entrada do tubo que apresentou defeito.

A imagem da esquerda da Figura 11 apresenta maior ataque, tanto concentrado (setas brancas) quanto perda de espessura da parede do tubo (retângulo tracejado). Isso sugere uma assimetria no ataque corrosivo, condizente com a hipótese de corrosão induzida pelo escoamento.

O processo de retirada do tudo dos espelhos acabou deformando-os.

As setas nas figuras 11 e 12 mostram regiões com ataque corrosivo concentrado, onde houve perda de material mais significativa que suas vizinhanças imediatas. Duas hipóteses podem explicar este ataque concentrado, espécies químicas agressivas que quebram a camada de passivação natural do cobre (corrosão por pites ou corrosão induzida por microrganismos) ou por um perfil de velocidade de escoamento muito específico, que propiciou vórtices nestas regiões. Estas hipóteses serão testadas posteriormente.

A região delimitada pelos retângulos tracejados em ambas figuras 11 e 12, sofreu significativa perda de material da parede do tubo.

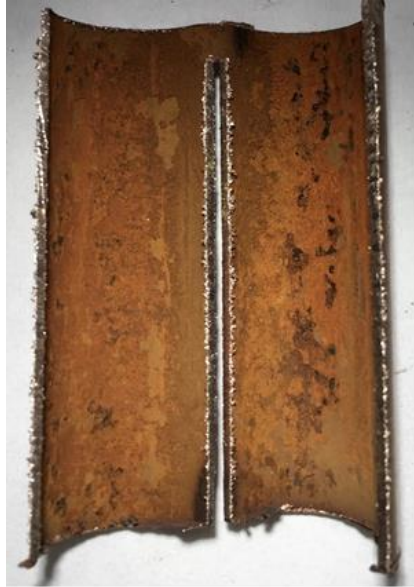
Figura 12 Seção longitudinal do tubo com defeito a 100 mm da entrada.

Verifica-se que, após aproximadamente 100 mm da entrada, o aspecto interno é consideravelmente diferente, sem apresentar perda de espessura nem ataque corrosivo localizado (na magnificação em questão). Apenas o acumulo de produto de corrosão alaranjado. Isto sugere que o nível de agressividade do ataque corrosivo é maior na região próxima à entrada do tubo, também condizente com a hipótese de ataque corrosivo induzido por fluxo.

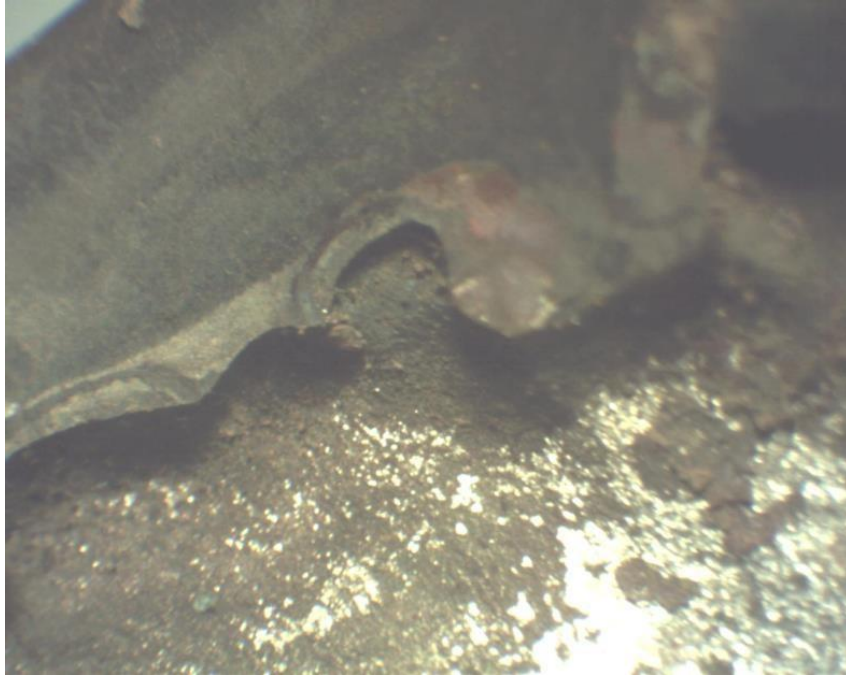
Figura 13 Imagem de microscopia ótica próxima do início do tubo com defeito. 30x aumento.

A região superior esquerda é o início do tubo, e estava protegida por uma tinta, por isso manteve um aspecto íntegro. Tendo esta região como referência é possível ver uma severa perda de espessura.

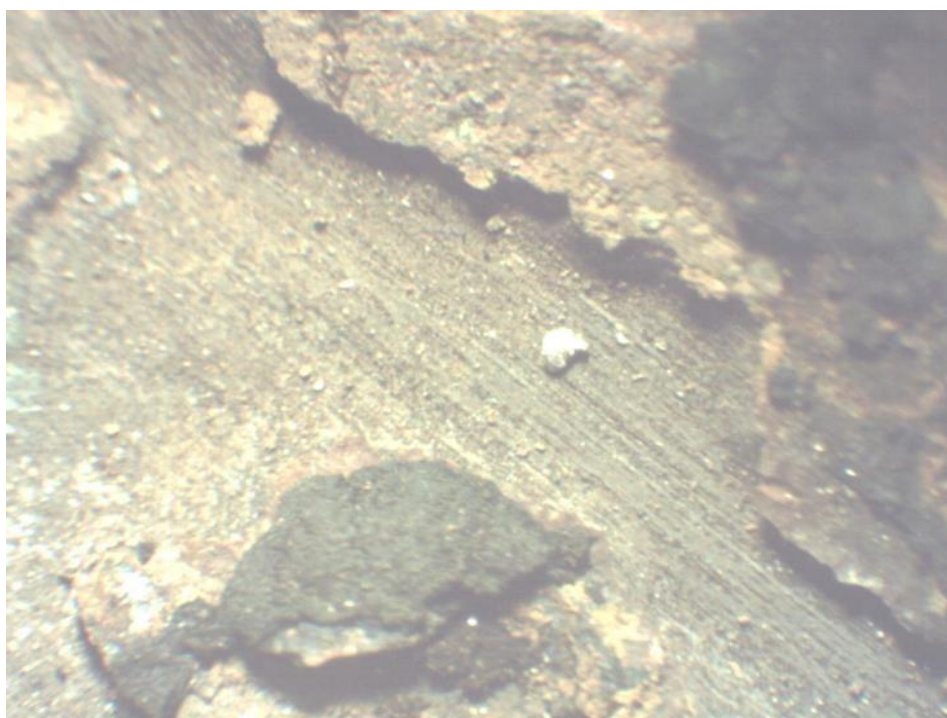
Figura 14 Imagem próxima do início do tubo com defeito, detalhe na região que perdeu material. 30x aumento.

Verifica-se a presença de ranhuras na direção do fluxo de escoamento da água, evidenciando sua relação com o processo corrosivo.

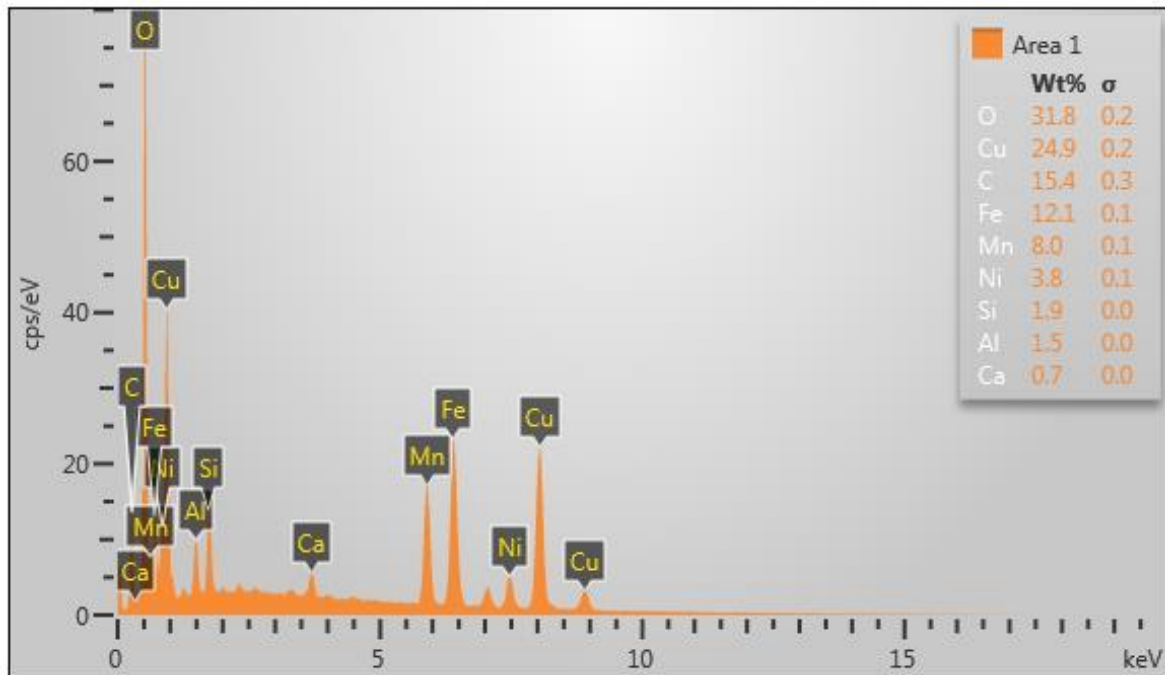
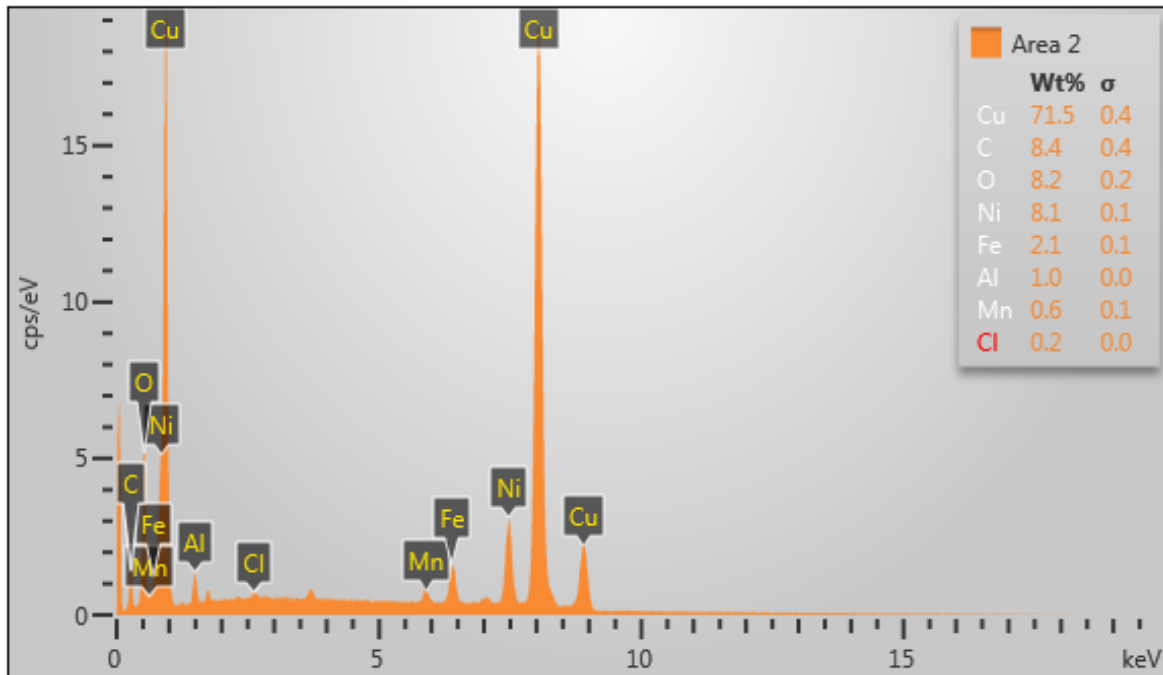
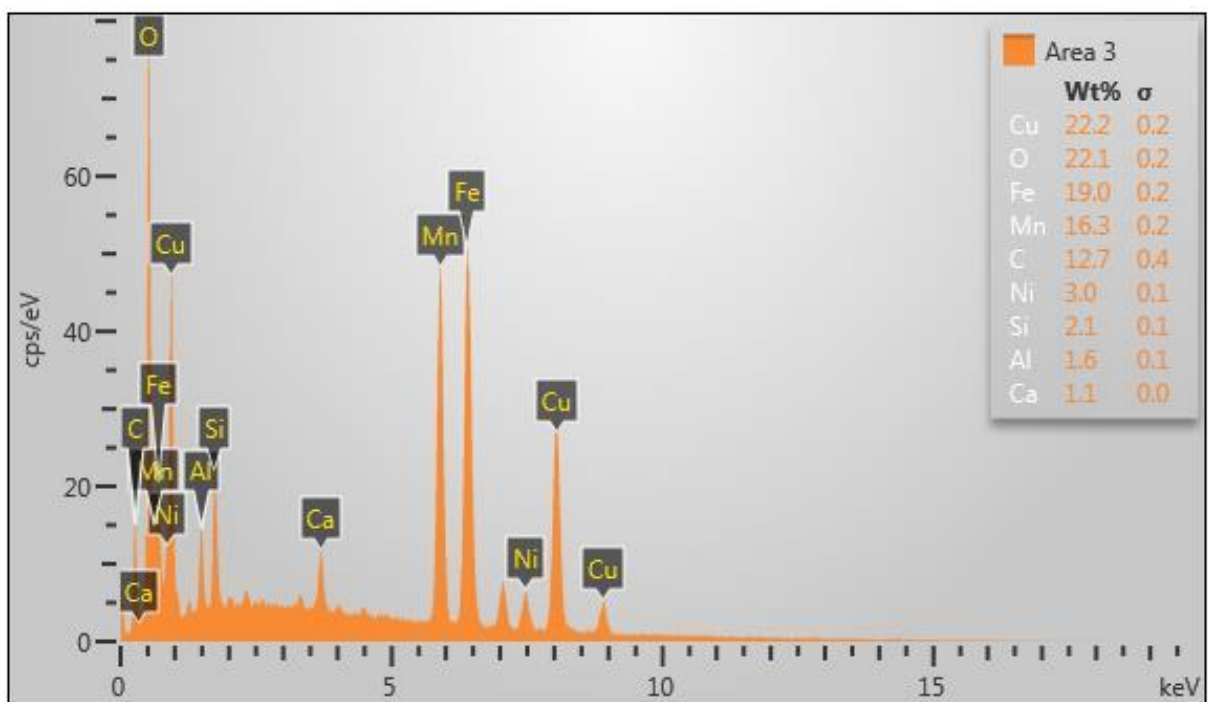
Figura 17 Espectro de EDS com a proporção em peso dos elementos encontrados na Área 1 da figura 17.

Figura 18 Espectro de EDS com a proporção em peso dos elementos encontrados na Área 2 da figura 17.

Figura 19 Espectro de EDS com a proporção em peso dos elementos encontrados na Área 3 da figura 17.

Os resultados mostrados nas Figura 18, 19 e 20 indicam que o depósito é principalmente constituído por óxidos de cobre e ferro (talvez hidróxido de ferro), além de

carbono, silício e alumínio, indicando que, além da corrosão da liga metálica, há também depósito de material proveniente da água. A área 2, figura 18, de uma região relativamente limpa, mostra uma proporção aproximada de uma liga Cu-Ni, da base do tubo.

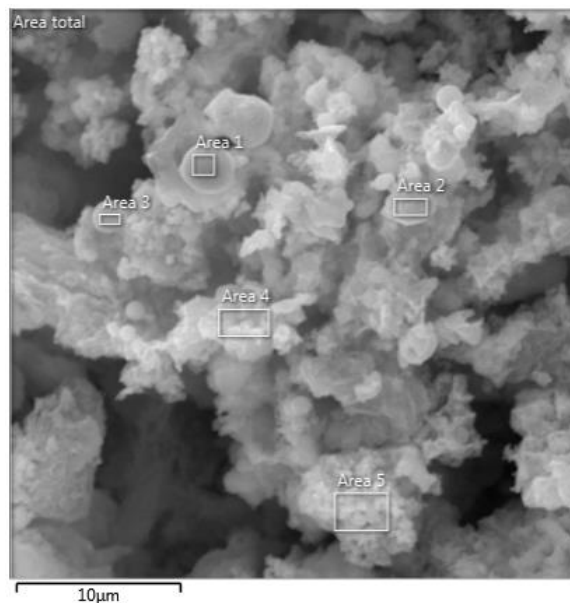
Figura 20 Imagem de MEV do produto de corrosão próximo a um pite passante, na entrada do tubo com defeito.

Novamente, não se verifica a morfologia nem a presença de espécies tipicamente associadas à formação de pite (cloretos).

A hipótese de ataque localizado, seja por pites, seja por ação de microorganismos, foi descartada pela ausência de espécies químicas típicas nos produtos de corrosão analisados nos pontos de corrosão concentrada.

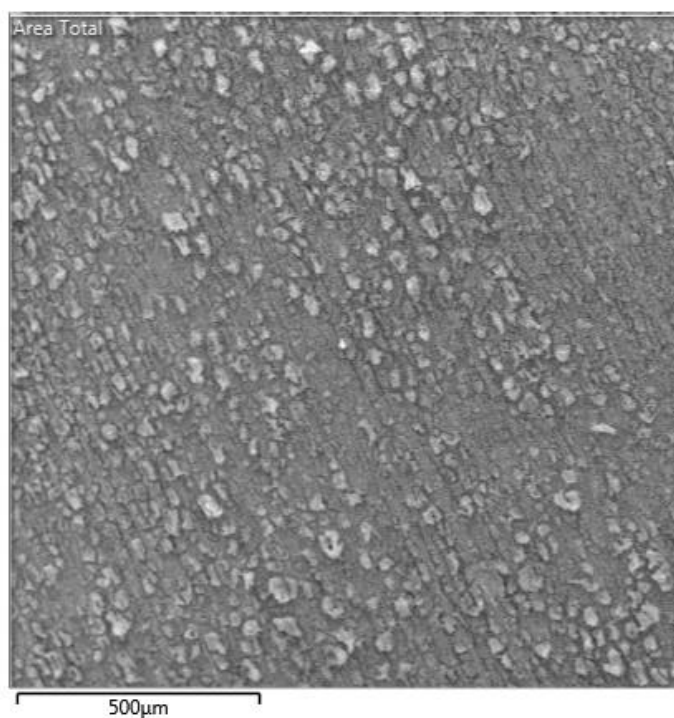
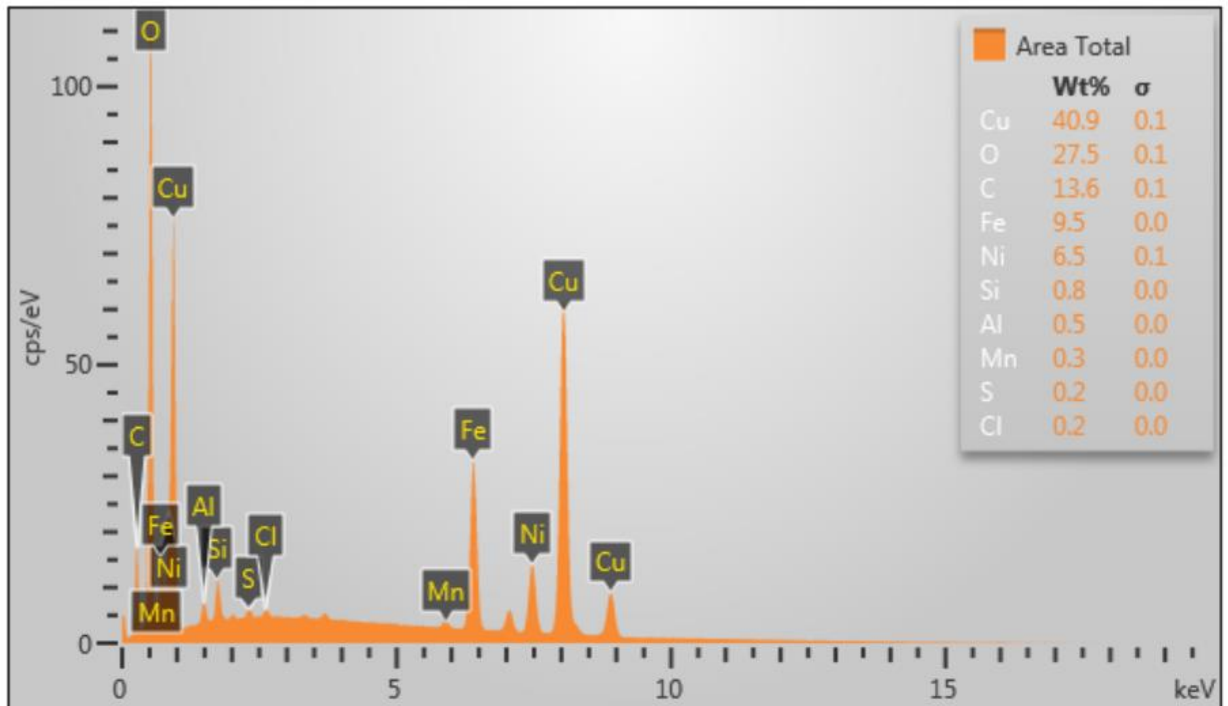
Figura 23 Imagem de MEV do início do tubo com defeito, detalhe na região que perdeu material.

A morfologia mostra um ataque corrosivo direcional, condizente com a hipótese de corrosão induzida por fluxo, e a análise elementar apresentou uma composição típica de óxidos de cobre e ferro, sem evidências, portanto, de acúmulo de espécies químicas agressivas.

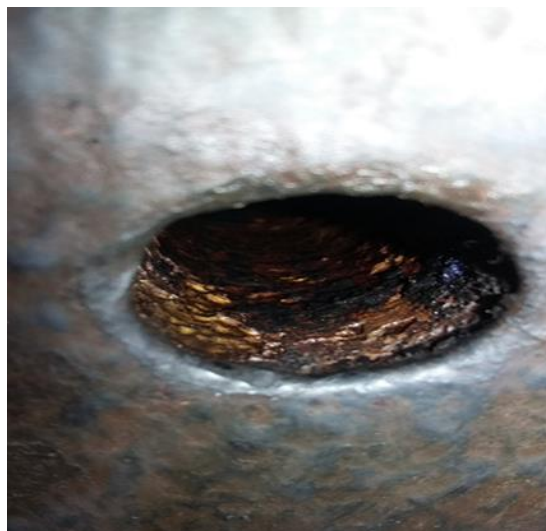
Figura 25 Incrustações no interior do tubo.

Estamos demonstrando como estava a superfície interna do tubo de cobre, onde parece que está com uma camada de substância encrostada de material desconhecido.

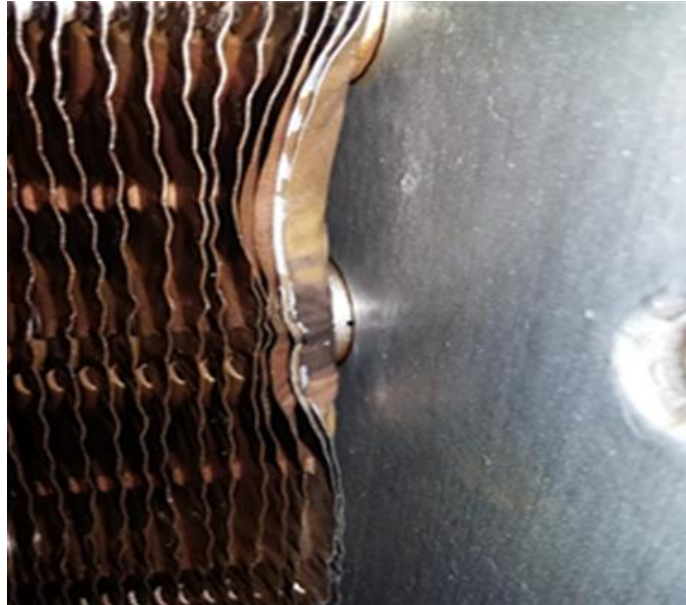
Figura 26 Furo no tubo antes de realizar a parada da unidade geradora consegui visualizar o furo no tubo, onde está medindo aproximadamente 1,5mm.

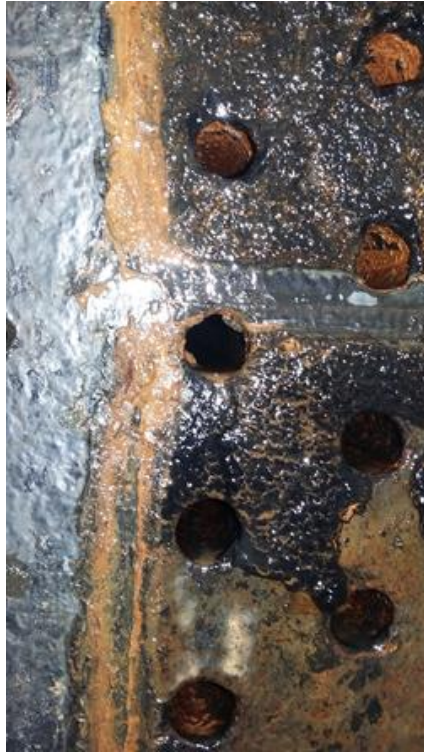
Figura 28 Tubos necessitando de limpeza

Ao abrir os cabeçotes laterais observamos que estava necessitando de limpeza interna nos tubos para realizarmos a pressurização dos mesmos.
