ESTUDO DE PATOLOGIAS EM ESTRUTURAS DE FUNDAÇÕES

Trabalho de Conclusão de Curso apresentado ao Centro Universitário Unifacvest, como parte dos requisitos para obtenção do grau de Bacharel em Engenharia Civil

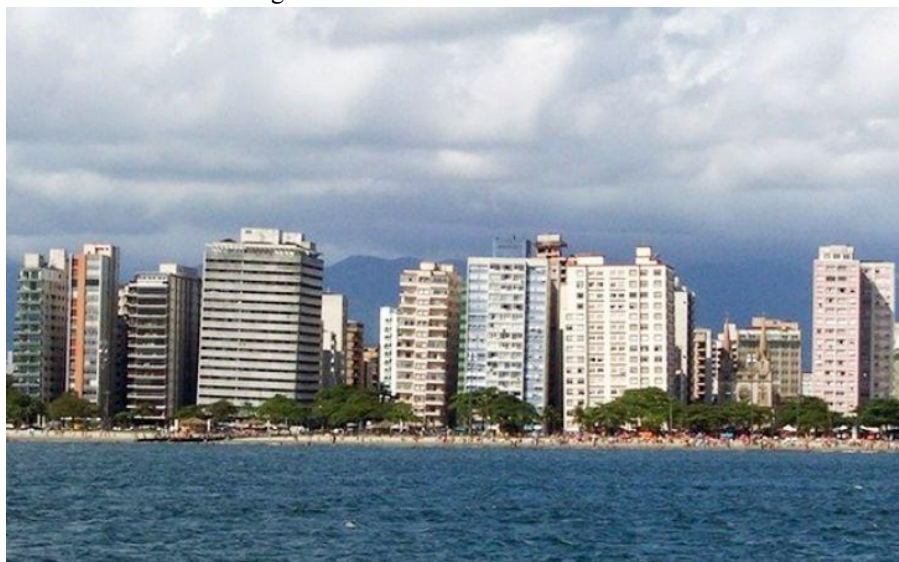
Figura 1 - Orla da Praia de Santos - SP

Apesar de chamar a atenção de turistas durante décadas, os moradores dos prédios tortos, localizados na orla da praia de Santos – SP, precisaram levantar os prédios e alinhá-los novamente por conta da segurança dos moradores e até mesmo da cidade, por possíveis colapsos das estruturas dos edifícios. Por serem edifícios residenciais, acabaram gerando

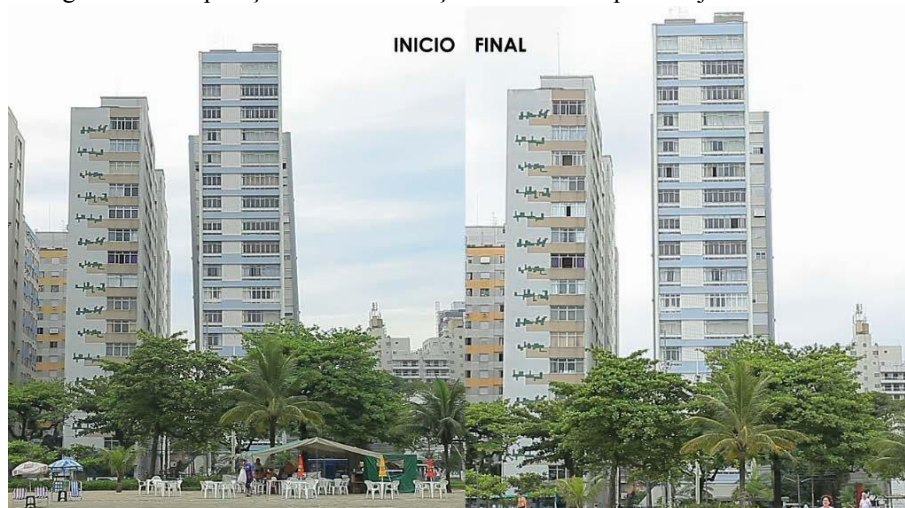
Figura 2 - Comparação da verticalização do edifício após os ajustes realizados

Com mais de 60 macacos hidráulicos, foram erguidas as construções de quase 6 mil toneladas. E aos poucos, os pilares ou blocos de fundação dos edifícios foram apoiados e levantados. Com o prédio suspenso, foi executada uma nova fundação. Agora, com o estudo geotécnico correto, a fundação não apresentará problemas futuros. Os prédios ficam novamente alinhados, proporcionando o devido conforto e segurança aos seus moradores. (MENEZES, 2021; G1, 2011)

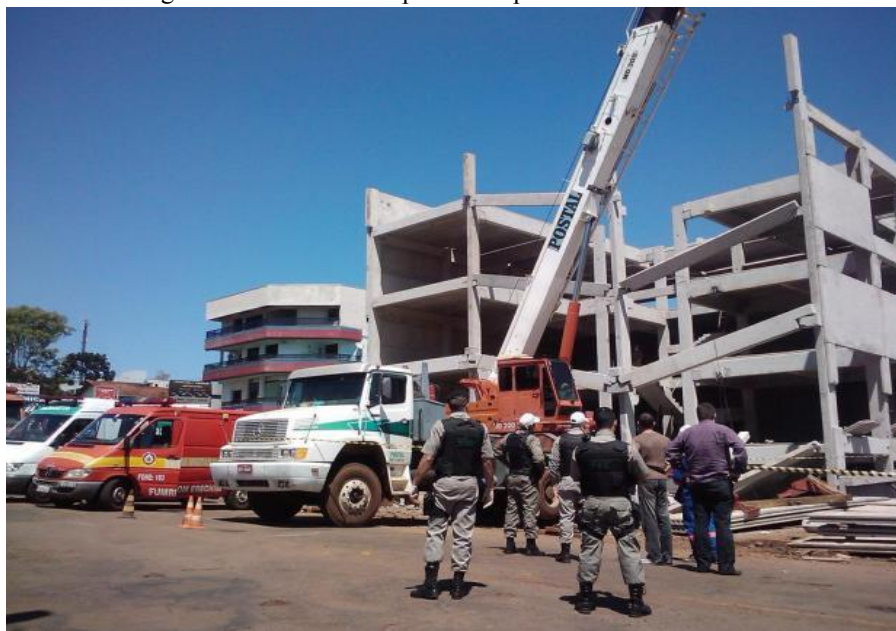
Figura 3 - Desabamento parcial de prédio em Erechim - RS

Segundo a perícia, problemas na fundação causaram o desabamento do prédio. Se o laudo do IGP apontar que houve negligência, erro de cálculo ou má execução do projeto, o responsável técnico pode ser indiciado por lesão corporal culposa. (FERREIRA, 2011)

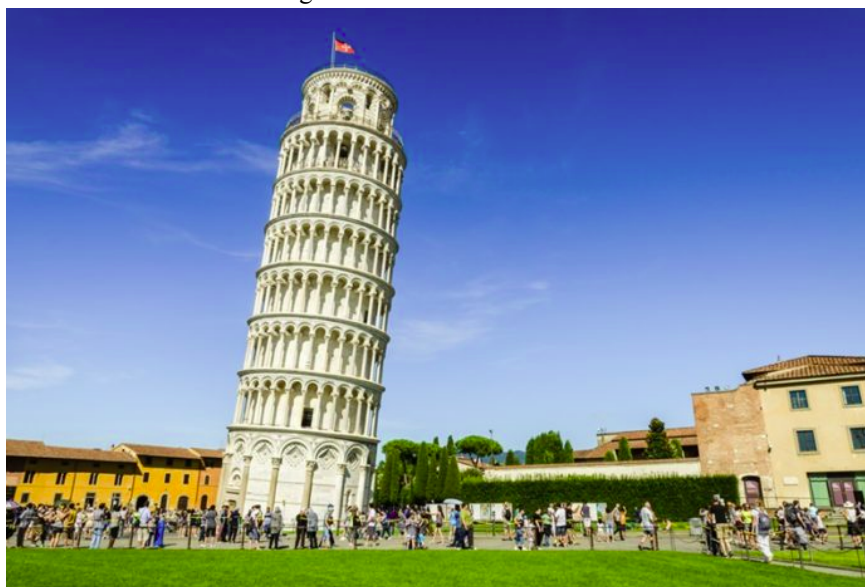
Figura 6 - Torre de Pisa - Itália

Os incidentes de patologias em obras civis têm sido observados com frequência tanto na prática nacional como internacional. A Torre de Pisa, é um caso clássico que caracteriza uma dessas ocorrências e teve bastante repercussão tornando-se um ponto turístico da Itália, país onde ela fica localizada. No Brasil, na cidade de Santos, os prédios da orla tornaram-se famosos pelo mesmo motivo. Chegou até a existir um passeio turístico de lancha para visualização dos prédios tortos. Outro caso instigante é o da cidade de Königsberg, situada na Rússia. A Catedral que fora construída no século XVI recalçou com tal intensidade durante a sua construção, que foram feitos cinco pisos adicionais, um em cima do outro. (MILITITSKY et al, 2015; BOTELHO, 2016)

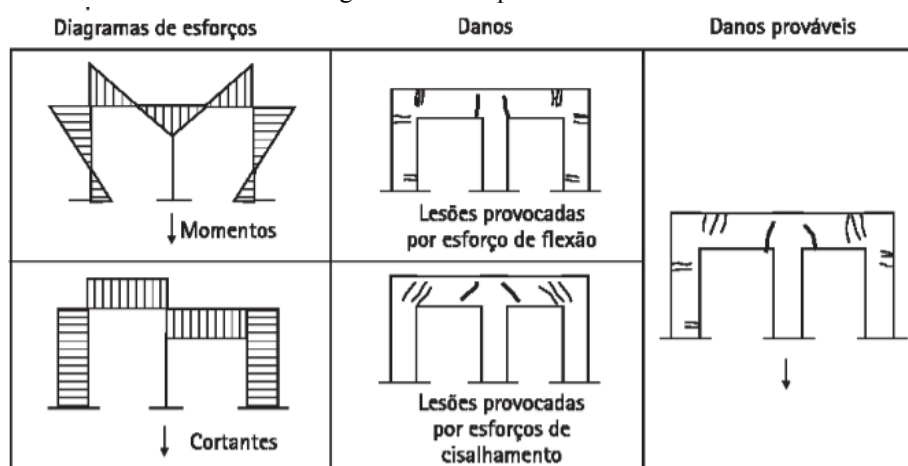
Figura 9 - Recalque Central

Em seguida, podemos observar alguns danos causados por recalques centrais e seus respectivos diagramas.

Com a observação das imagens, podemos perceber que algumas rachaduras são provenientes dos esforços de flexão e outras rachaduras provém dos esforços de cisalhamento. Quando acontece de forma central, acaba danificando a estrutura por inteiro, diferentemente de quando ocorre em apenas uma das extremidades, onde as irregularidades aparecem com mais frequência no lado do incidente.

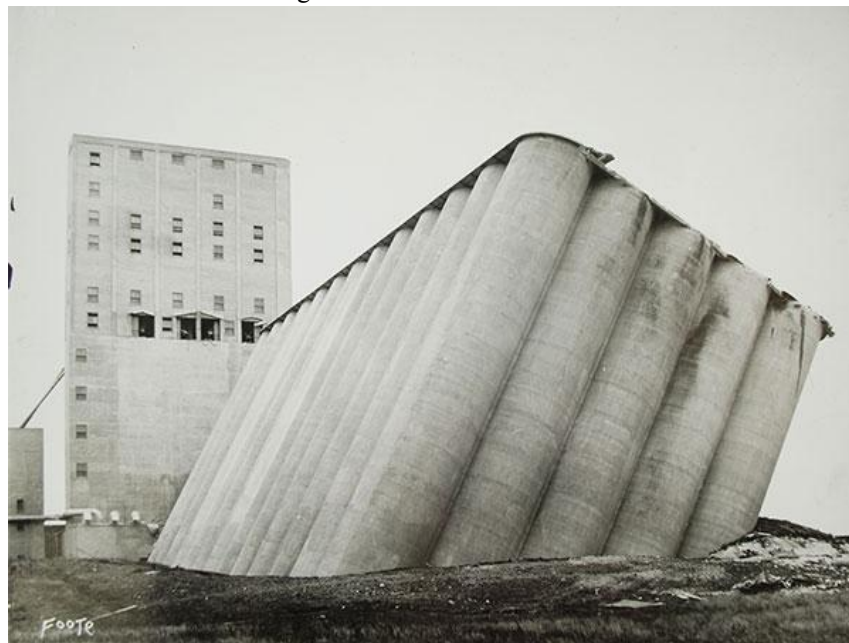
Figura 10 - Silo de Transcona

estrutura de concreto armado possibilitando então a reconstrução da fundação e o realinhamento da edificação. (CAPUTO et al, 2015)

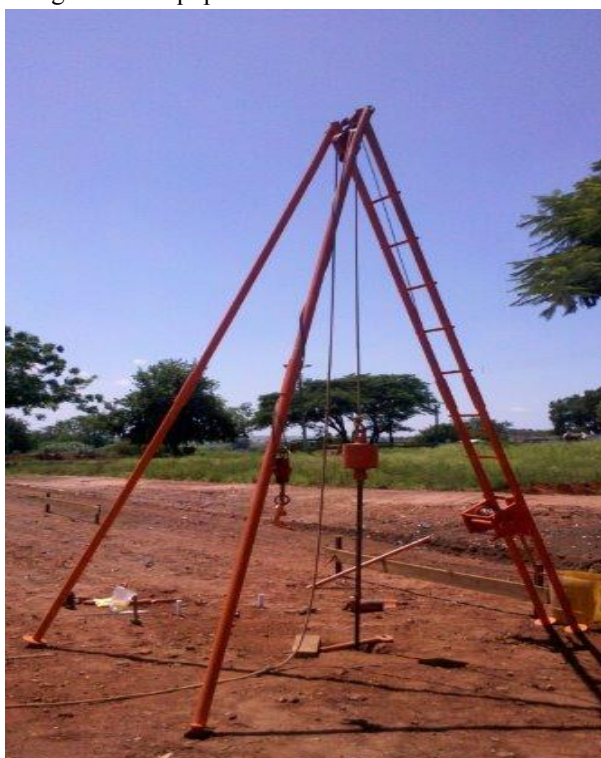
Figura 11 - Equipamento utilizado no ensaio de SPT

A imagem a seguir demonstra o equipamento utilizado em sondagens do tipo SPT.

Articulado ao ensaio SPT, Botelho (2016, p.39) afirma: “a essência do método é a partir de golpes (batidas), fazer penetrar no solo um amostrador padrão e medir como essa penetração acontece, metro por metro (número de golpes)”. A cada metro apresenta-se a seguinte prática: o número de golpes dos primeiros 15 cm são desprezados e nos outros 15 cm faz-se a medição do número de golpes aferidos para penetração do amostrador. Repete-se esse procedimento nos 15 cm sequenciais. O SPT é determinado a

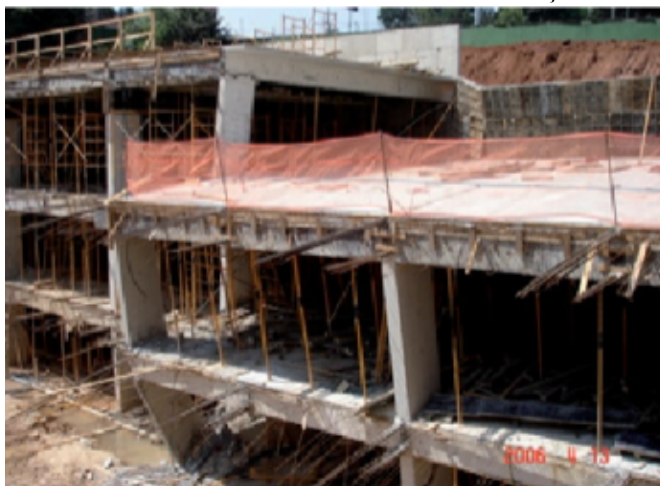
Figura 13 - Desmoronamento resultante da desconsideração dos empuxos

Contudo, Milititsky et al (2015) faz um alerta referente a definição das cargas que serão submetidas às fundações. No momento da definição dessas ações, devem ser incluídas considerações referentes ao próprio comportamento do solo, como empuxos, atrito negativo e outros. A figura abaixo relata um caso de desmoronamento ocorrido devido a ser projetada sem a consideração da atuação dos empuxos no cálculo do dimensionamento.

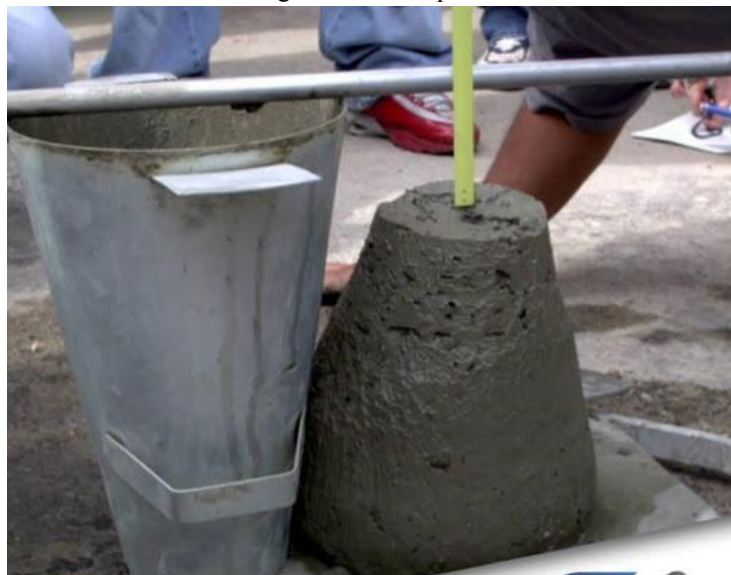
Figura 15 - Slump test

Um quesito importante a se destacar durante a execução é o controle de qualidade dos materiais utilizados e a sua devida utilização. Normalmente, esses controles são feitos através de testes simples e rápidos, muitas vezes feitos no próprio local da obra. O *Slump test* é um desses testes realizados no local da construção empregado para verificar a consistência do concreto. No Brasil, a norma responsável por regulamentar essa prática é a NBR 16889, Concreto - Determinação da consistência pelo abatimento do tronco de cone, publicada no ano de 2020 (BERTOLINI, 2010)
