**A IMPORTÂNCIA DAS INSPEÇÕES PREDIAIS NA PREVENÇÃO DE  
PATOLOGIAS**

Trabalho de conclusão de curso para  
obtenção do título de Bacharel em  
Engenharia Civil apresentado à  
Unifacvest.

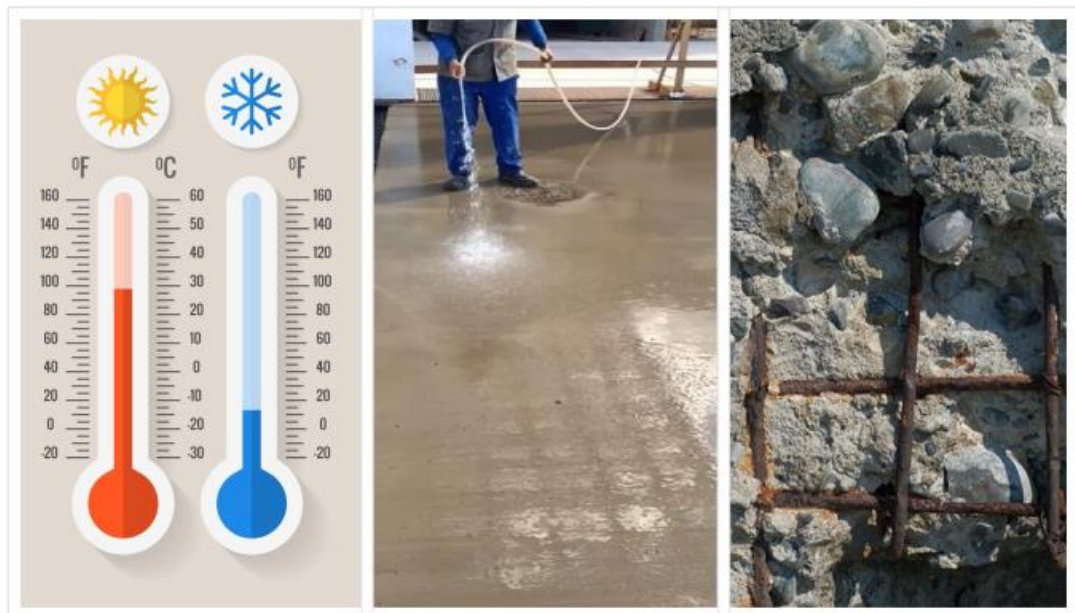
**Figura 1** – Diferença de temperatura, reação química do concreto e corrosão.

As diferentes manifestações que determinam a degradação das construções são consecutivas de inúmeros fatores, como alterações de temperatura, reações químicas, vibrações, erosão, corrosão, entre outros. O conhecimento destes fatores é necessário para aplicar métodos corretivos e procedimentos claramente definidos para uma intervenção efetiva. (GRANATO, 2017)

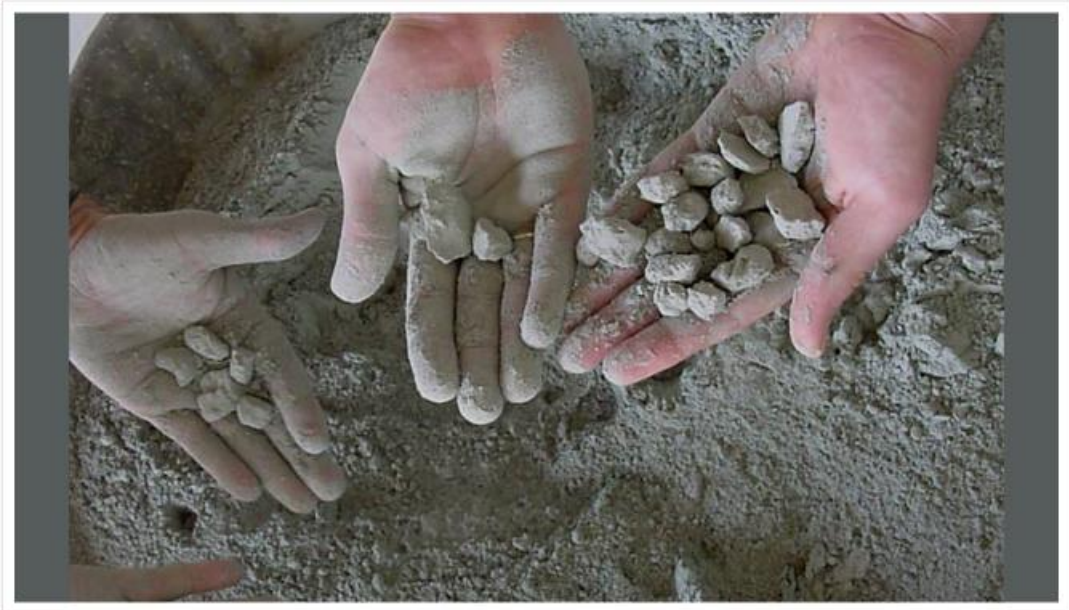
**Figura 2** – Cimento empedrado devido à má estocagem.

Segundo Freire (2010), os materiais utilizados nas construções também podem gerar manifestações patológicas sérias durante a vida útil de uma edificação. Muitas vezes se faz a utilização de materiais de baixa qualidade buscando obter uma economia no orçamento da obra. Além disso, pode acontecer a estocagem inadequada destes materiais no canteiro de obras (Fig.2), tornando-os suscetíveis a fatores externos.

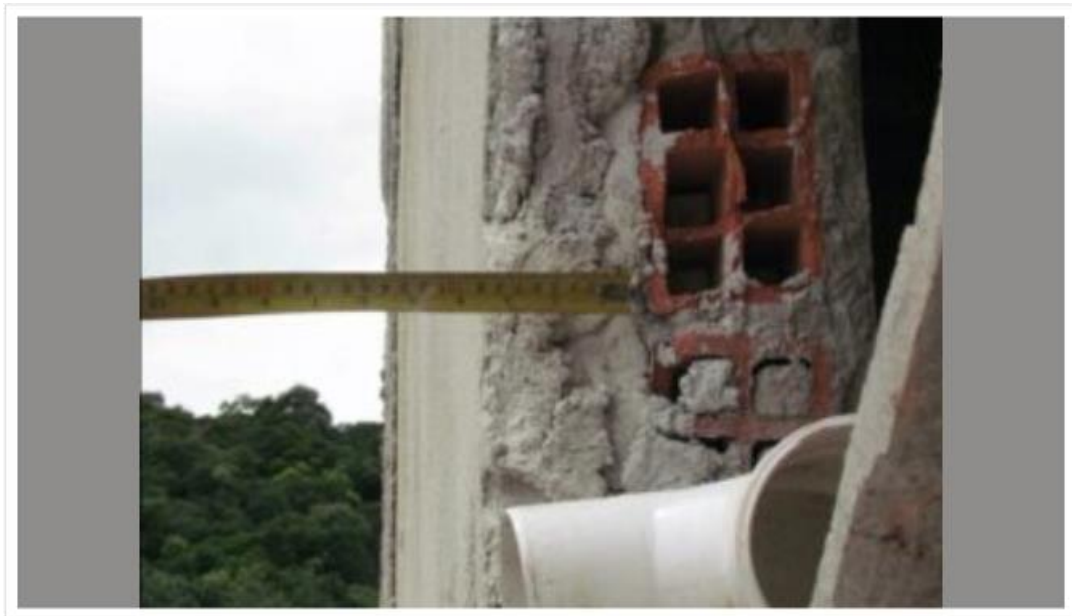
**Figura 3:** Exemplo de falha grosseira por falta de prumo, ocasionando revestimento extremamente espesso.

Souza e Ripper (1998) citam algumas falhas grosseiras que podem se originar da etapa de execução, como a falta de prumo, de esquadro e de alinhamento das alvenarias e elementos estruturais, desnivelamento de pisos, argamassas de assentamento muito espessas, flechas excessivas em lajes, entre vários outros problemas.

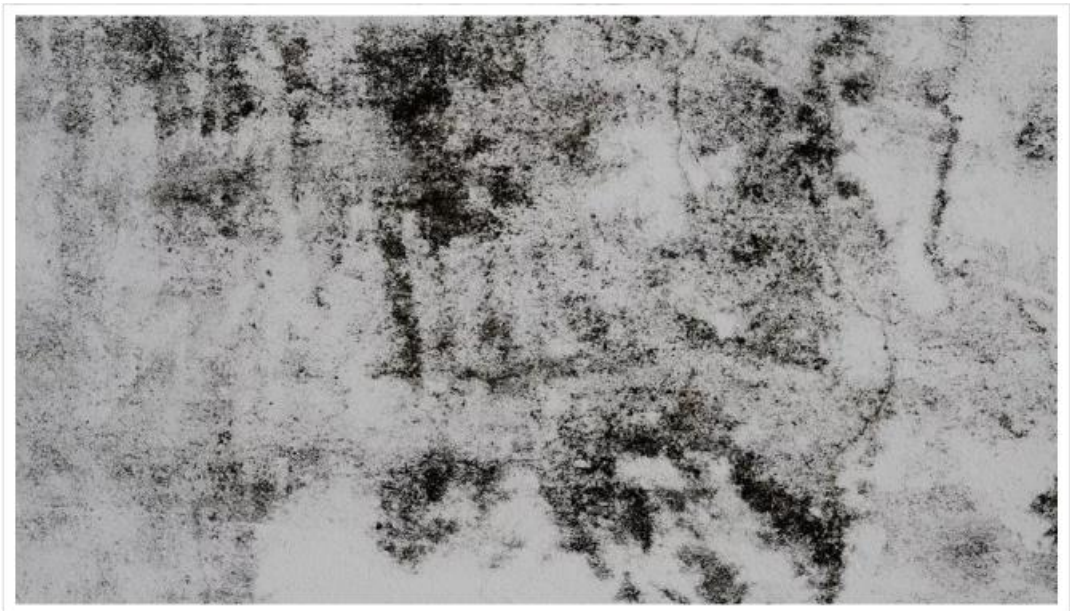
**Figura 4:** Parede com fissuras e manchas decorrente de umidade.

No geral, as manifestações patológicas surgem no decorrer do tempo, onde uma simples ocorrência patológica pode acarretar em outras manifestações ainda mais graves. Uma fissura em uma viga gerada pela expansão do concreto pode permitir a entrada de agentes agressivos, como a água da chuva, causando ataques biológicos como fungos ocasionando bolores e também causando a corrosão da armadura, por exemplo (HELENE, 1992).

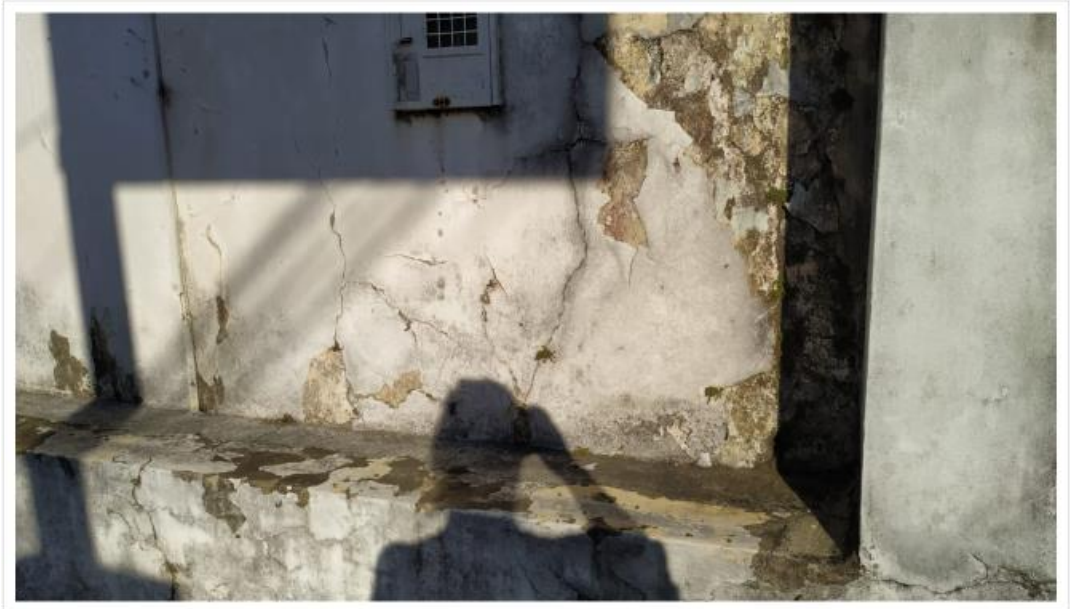
**Figura 5:** Degradação e patologias por decorrência de umidade.

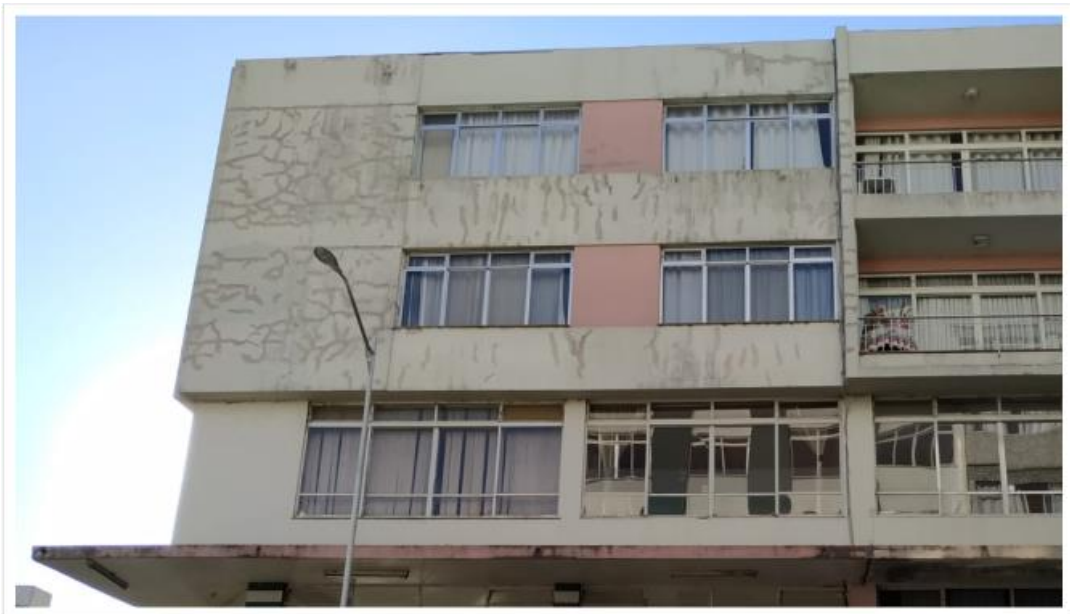
**Figura 6:** Edificação predial com patologia aparente.

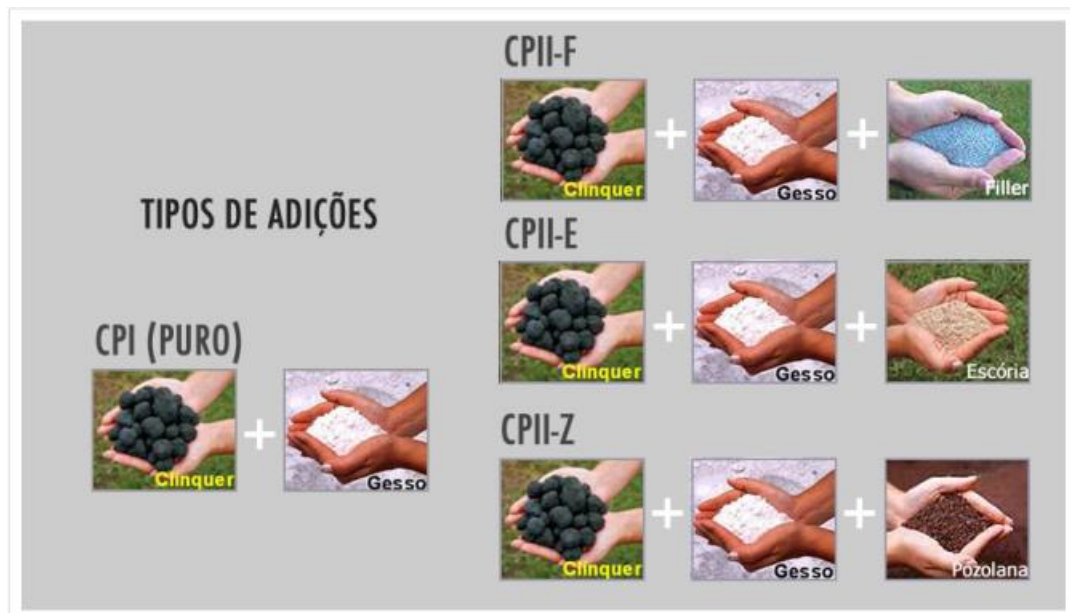
**Figura 7:** Variação de alguns tipos de cimentos.

Cada tipo de material apresenta características próprias, com resistências específicas, especialmente quando são destinados a cumprir solicitações estruturais. Um exemplo são os tipos de cimentos disponíveis no mercado (fig. 7), tornando-se importante buscar e conhecer as características dos materiais, que serão utilizados na construção e, para buscar esse conhecimento, deve-se focar nas seguintes propriedades: resistência, suporte a tração, compressão e cisalhamento, que possua resistência a abrasão, desgaste, entre outras. (BERTOLINI, 2010).

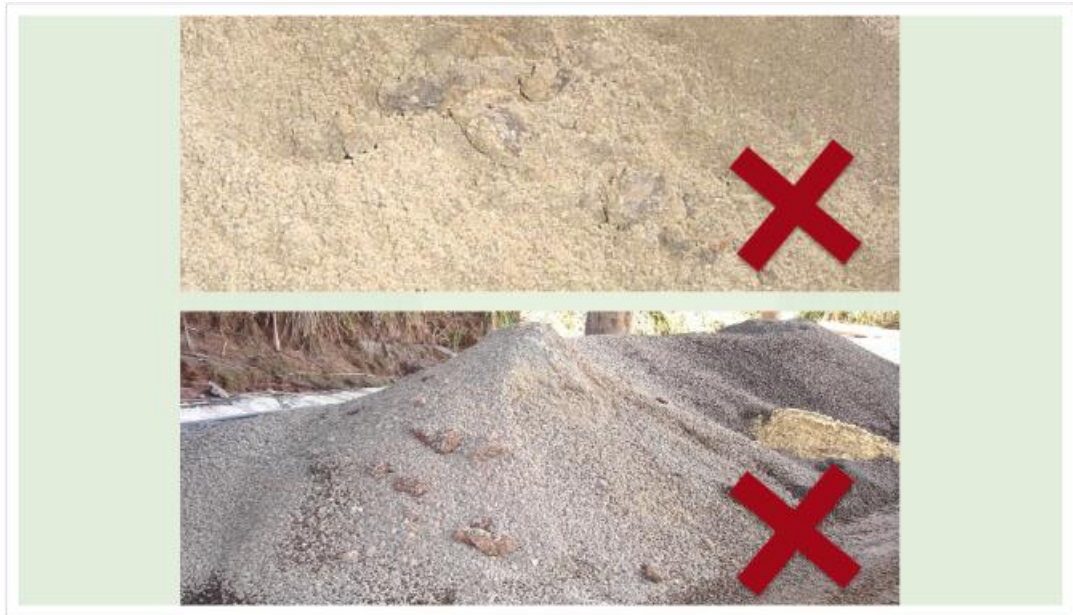
**Figura 8:** Exemplos de agregados contaminados.

de agregados contaminados (fig. 8), prejudicando o desempenho do material e consequentemente prejudicando o desempenho da edificação.

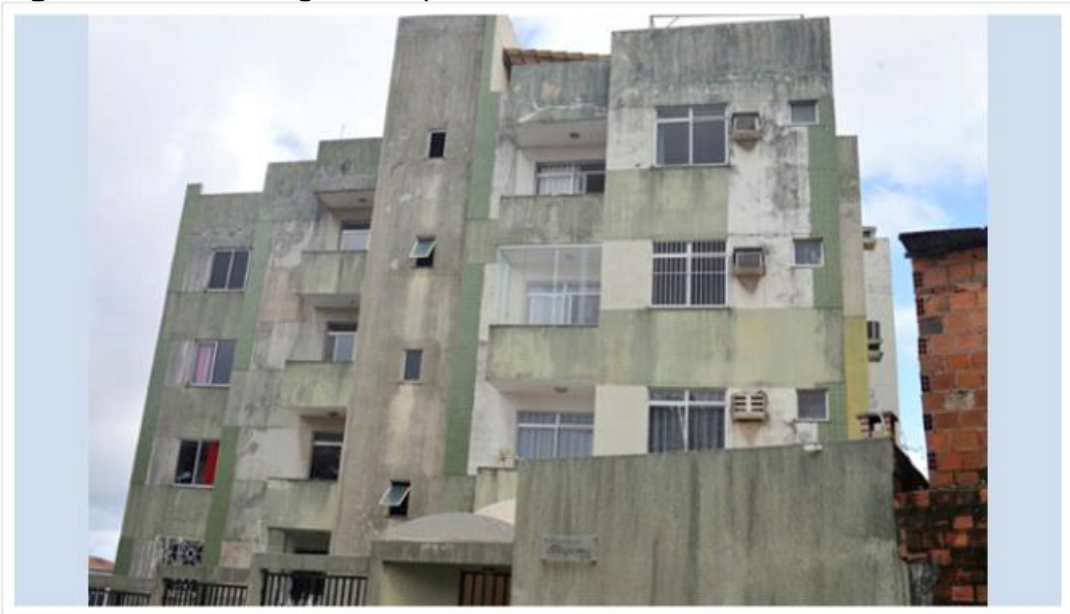
**Figura 9** – Prédio degradado por umidade.

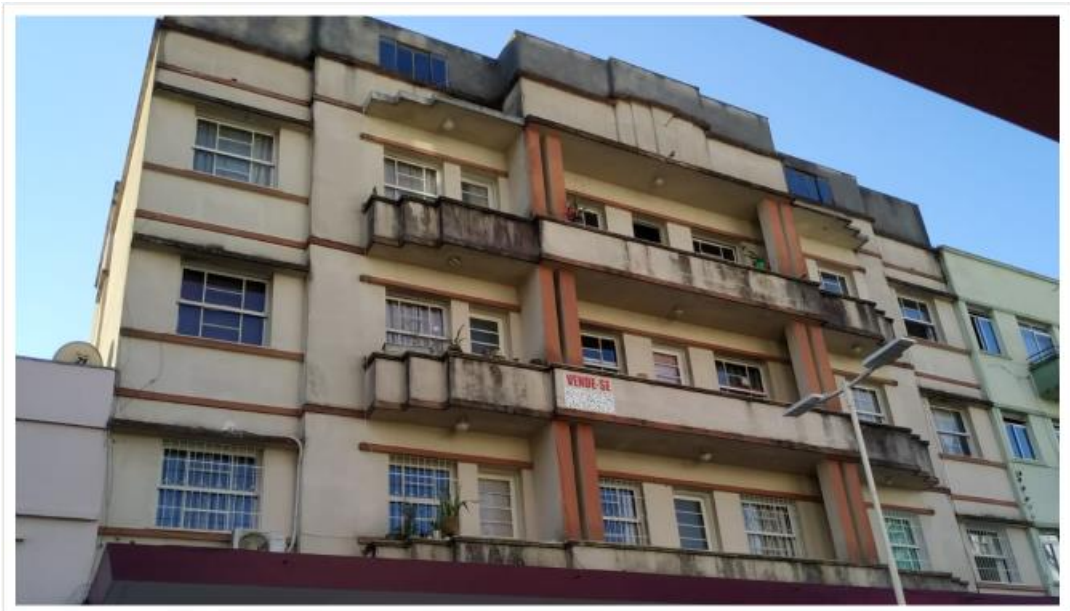
**Figura 10** – Atuação da umidade em edificação predial.

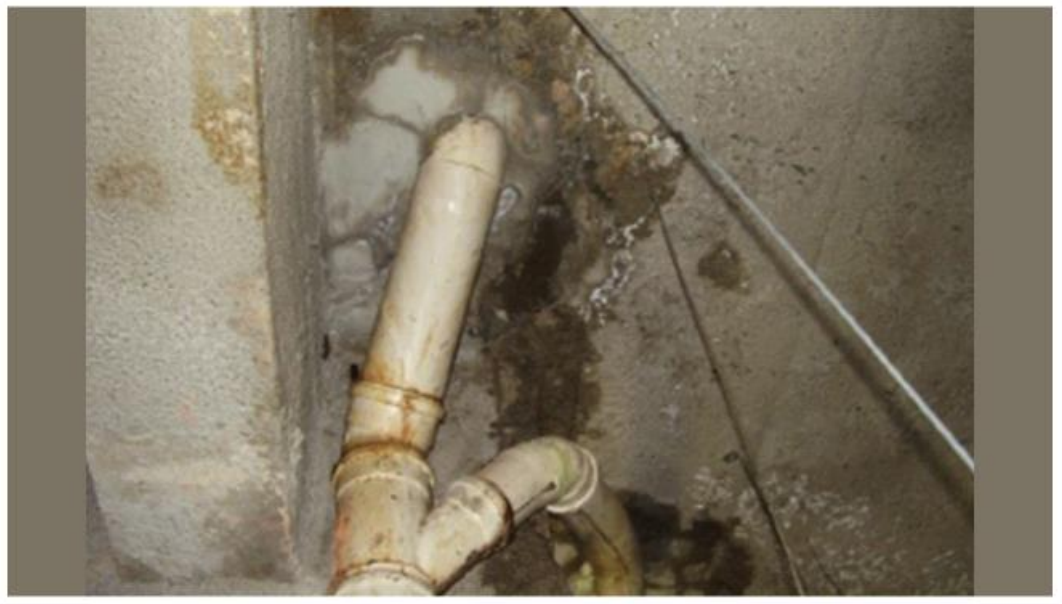
**Figura 11** – Mofo ocorrido devido a vazamento do ralo.

Dependendo da forma como essa umidade se apresenta, a aplicação de impermeabilizante pode resolver o problema. A retirada desses microrganismos deve ser feita com escova de aço, e a limpeza da superfície com uma mistura de fosfato trissódico, detergente e hipoclorito de sódio. (SOARES, 2014)

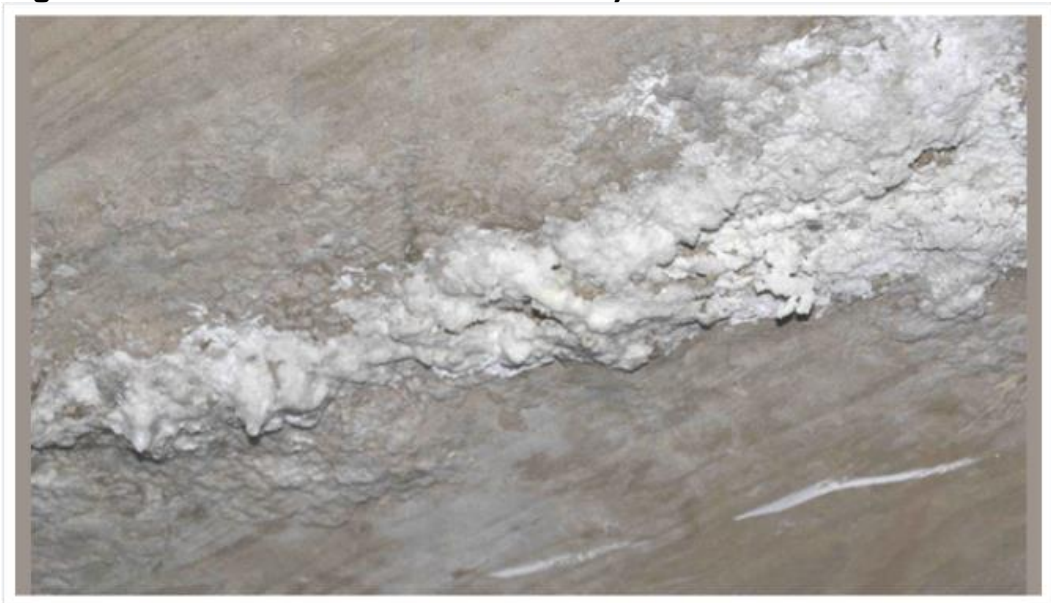
**Figura 12** – Mancha de eflorescência na laje de concreto.

Essa manifestação patológica se caracteriza pela formação de manchas brancas na superfície de diferentes elementos da estrutura. Podem se apresentar na forma de manchas pulverulentas ou na forma de crostas sólidas, ambas insolúveis em água. Geralmente trazem modificações apenas estéticas, mas podem ser agressivas e afetar o desempenho da edificação (BAUER, 2011). A Figura 12 ilustra a patologia descrita.

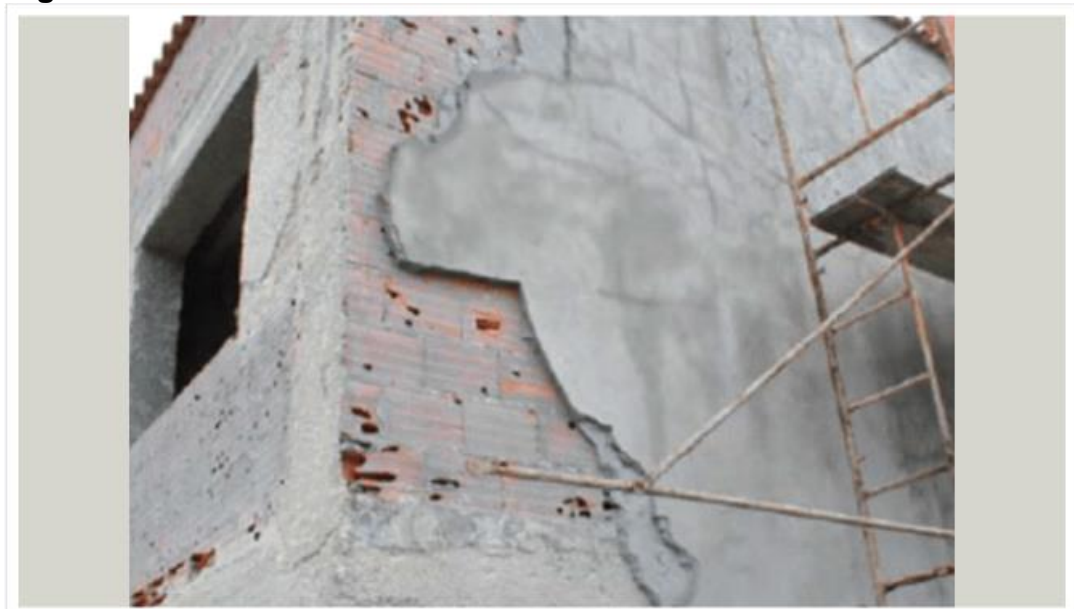
**Figura 13 – Destacamento do reboco.**

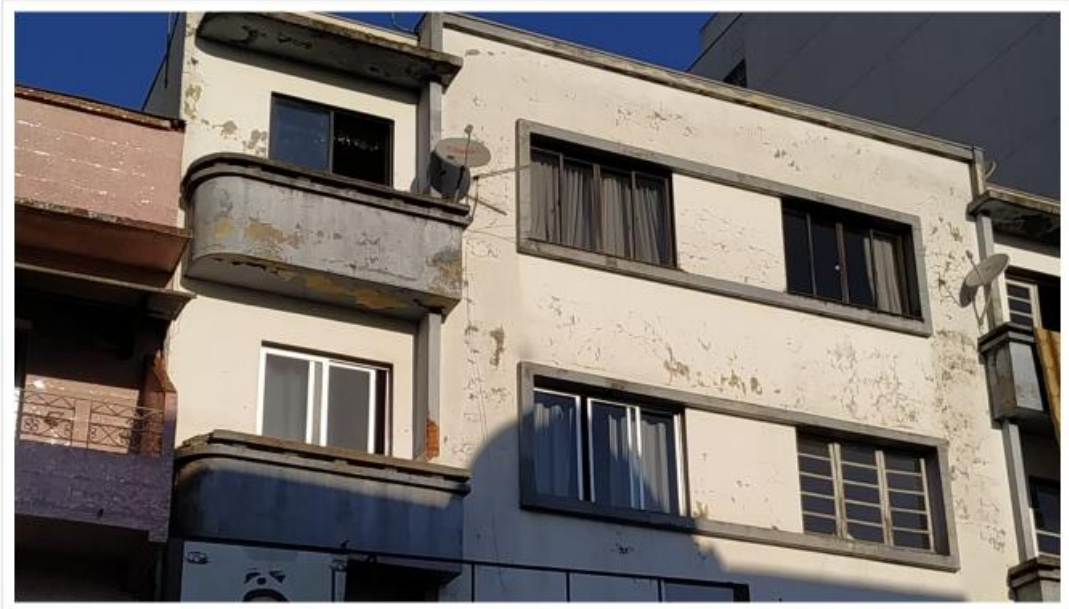
**Figura 15** – Edificação predial com indícios de destacamento.

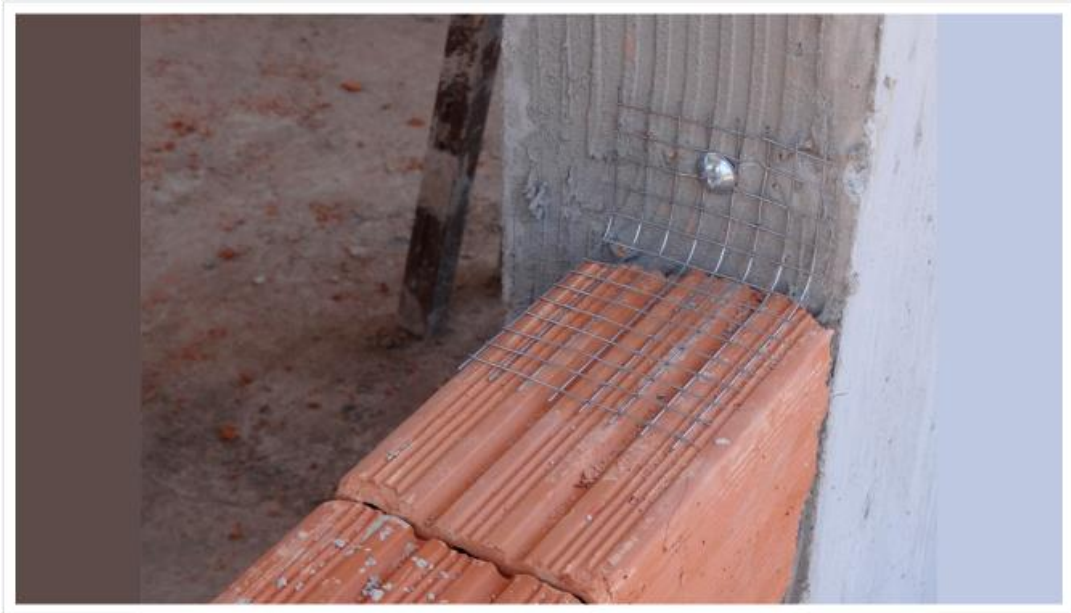
**Figura 16** – Tela entre alvenaria e pilar.

Malaquias, Colares e Salomão (2019), apresentam que o destacamento também pode ocorrer entre o pilar e a alvenaria de vedação. Se estes forem executados sem nenhum tipo de amarração, os dois componentes trabalharão de forma diferente por estarem “soltos” e quando houver mudanças de temperatura, devido a dilatações térmicas, ocorrerá o aparecimento de fissuras. Esse tipo de patologia pode ser evitado durante a execução da obra, fazendo o chumbamento de telas metálicas no pilar (fig.16), com a outra parte adentrando na alvenaria, unindo assim esses dois elementos. (MALAQUIAS; COLARES; SALOMÃO, 2019).

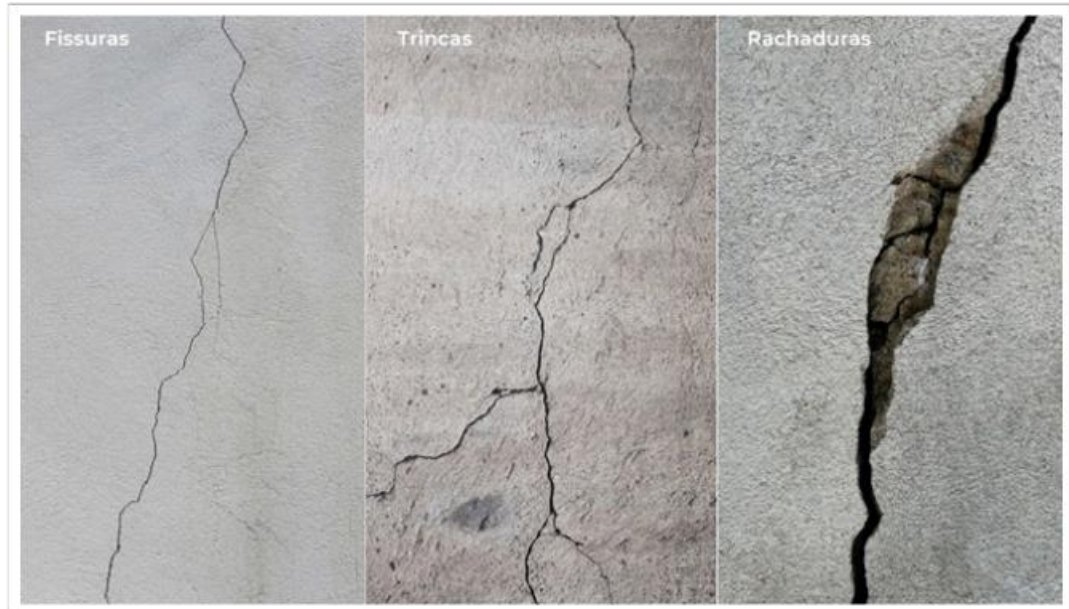
**Figura 18 – Diferentes formas de fissuras**

Ferreira e Lobão (2018, p.76), evidenciam que “o fator determinante para saber se a abertura é uma trinca é a separação entre as partes”. Então as fissuras podem ser classificadas conforme sua espessura e características, conforme ilustra a figura 18. (FERREIRA; LOBÃO, 2018).

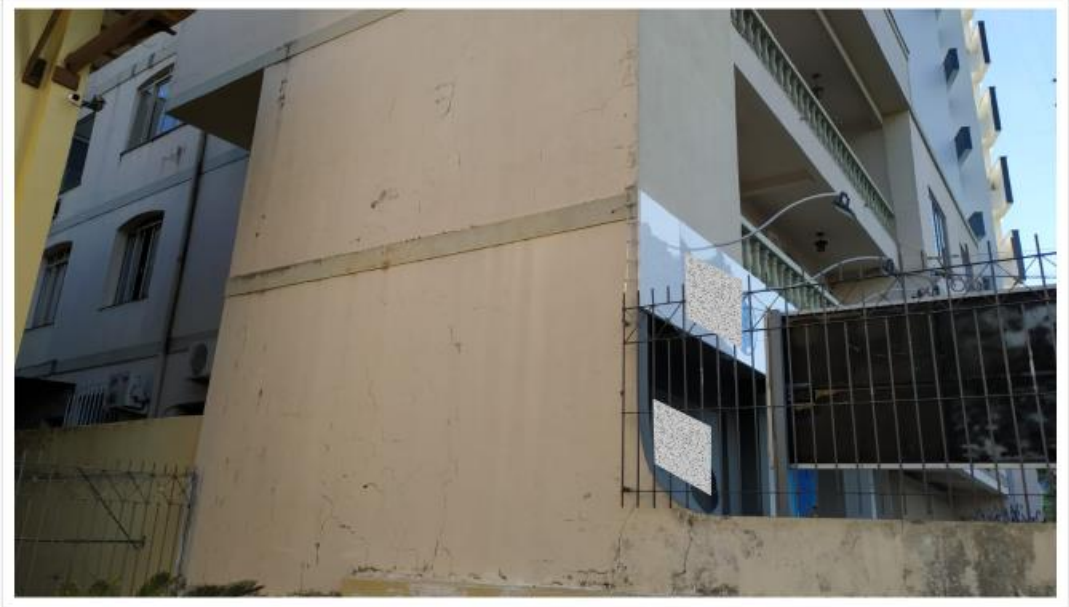
**Figura 19** – Fissuras em edificação predial

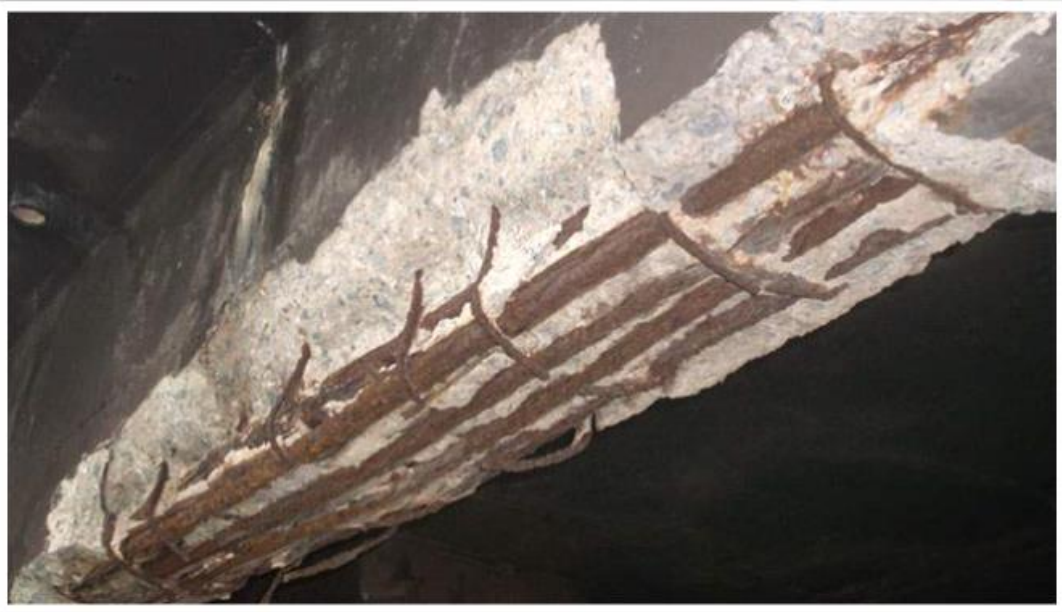
**Figura 20** – Viga com armadura corroída.

A corrosão é a degradação de um material, geralmente metálico, por ação química ou eletroquímica do meio ambiente em conjunto ou não a esforços mecânicos. A corrosão pelo processo físico-químico entre o material e seu meio atuante trazem modificações nocivas e indesejáveis, ao material, tornando-o impróprio ao uso (GENTIL, 1996). A Figura 20 ilustra a ocorrência da corrosão sobre as armaduras no concreto armado.

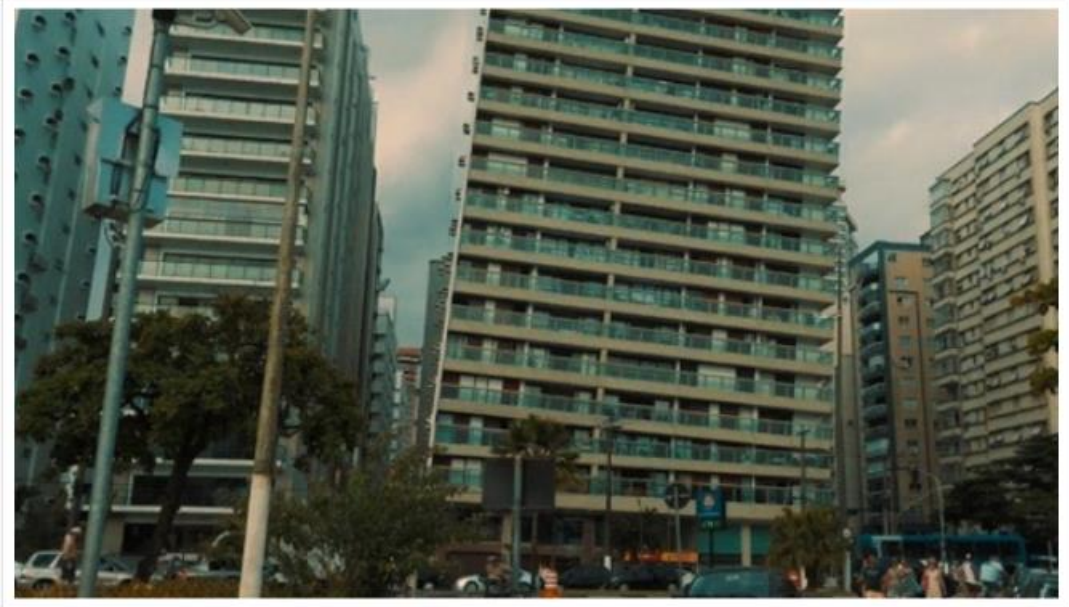
**Figura 21** – Prédios que sofreram recalque na Orla de Santos/ SP.

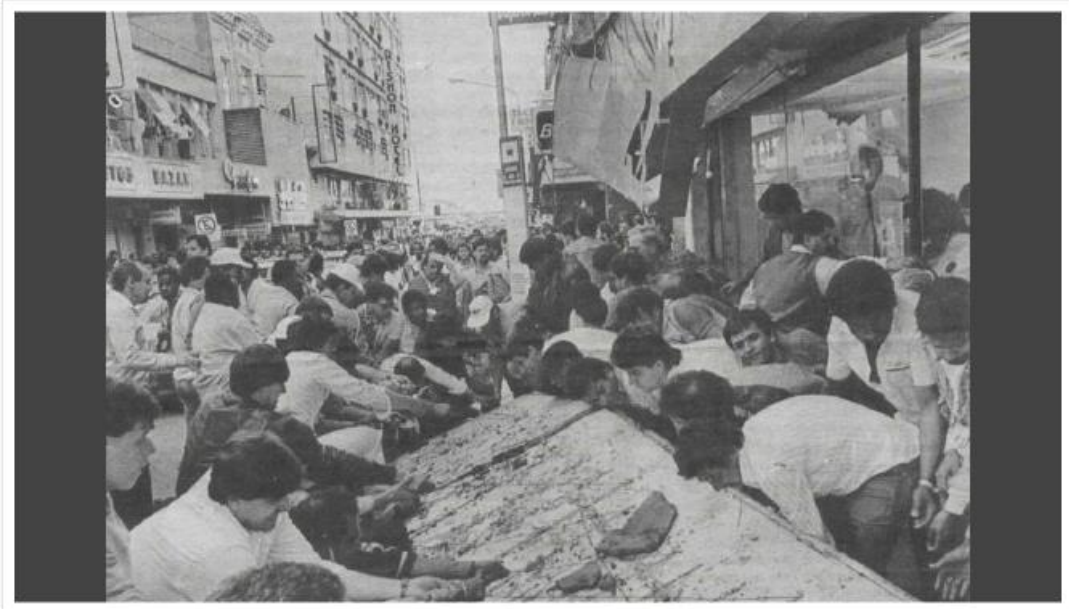
**Figura 22:** Acidente com Marquise em Porto Alegre em 1988

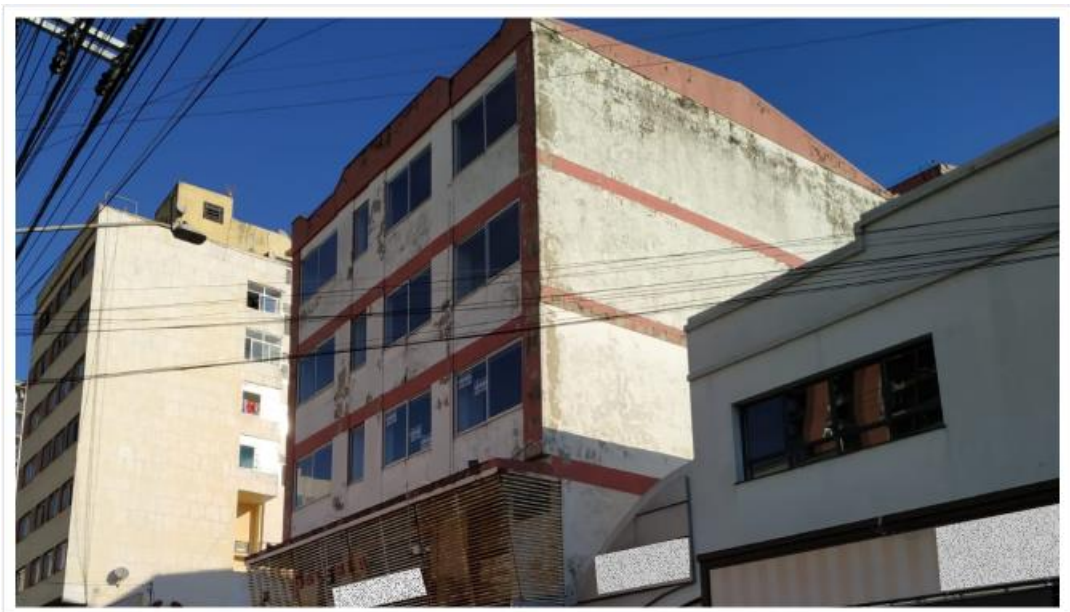
**Figura 23** – Exemplo de edificação predial normal (N).

Estes edifícios podem ser classificados nos seguintes modelos ou classes: Edifício normal (N), edifício com instalação básica e convencional (fig.23), e Edifício especial (E), edifícios com instalações sofisticadas e / ou automatizados, obras de arte especiais e outras estruturas com estruturas e fundações especiais, como os industriais. O grau de inspeção é determinado pelo tipo e complexidade do edifício e os seguintes tipos determinam a Inspeção N (Normal): "Estudo de um ou mais especialistas dedicados principalmente a edifícios convencionais", ou a Inspeção E (Especial) "A equipe de inspeção analisa edificações de classe especial e inclui pelo menos dois especialistas ou até podem recomendar serviços adicionais, como testes técnicos, verificações, perícias e recomendações durante o teste final. (INSTITUTO DE ENGENHARIA, 2016)

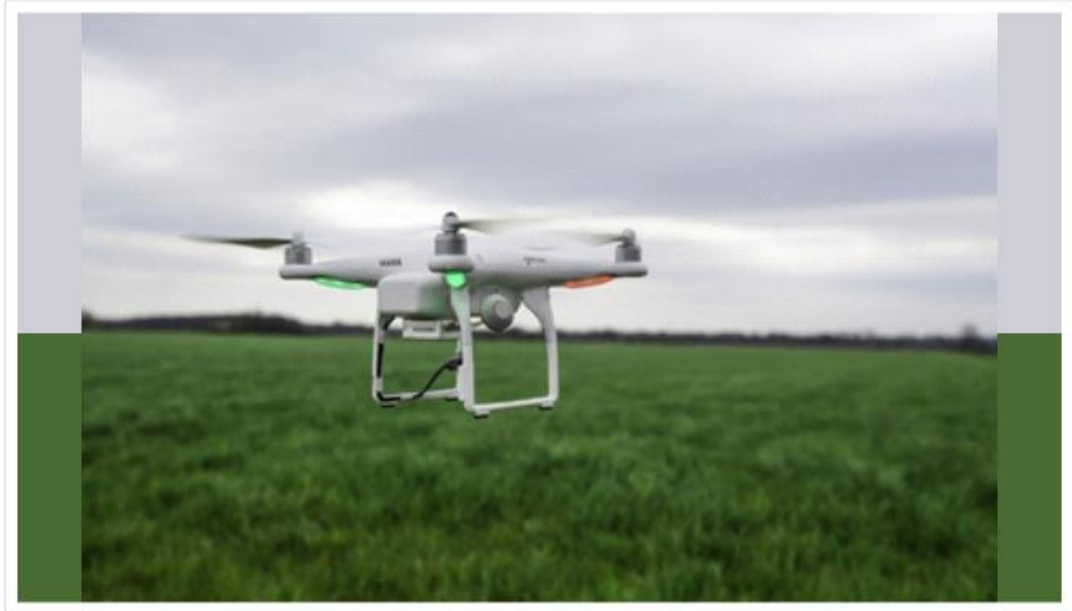
**Figura 25 – VANT: Veículo Aéreo Não Tripulado.**

- Utilização de VANTs (Veículo Aéreo Não Tripulado): A utilização de VANTs durante as inspeções prediais podem ser de grande valia, uma vez que pode trazer segurança ao técnico, chegando à lugares de difíceis acessos e arriscados para fazer as inspeções. Os mesmos podem ser utilizados também durante as inspeções da etapa de execução da obra, facilitando essa vistoria, identificando inconformidades e até mesmo podendo gerar mapas e arquivos fotográficos de maneira eficiente. (GHIRALDI; FOINA, 2019).

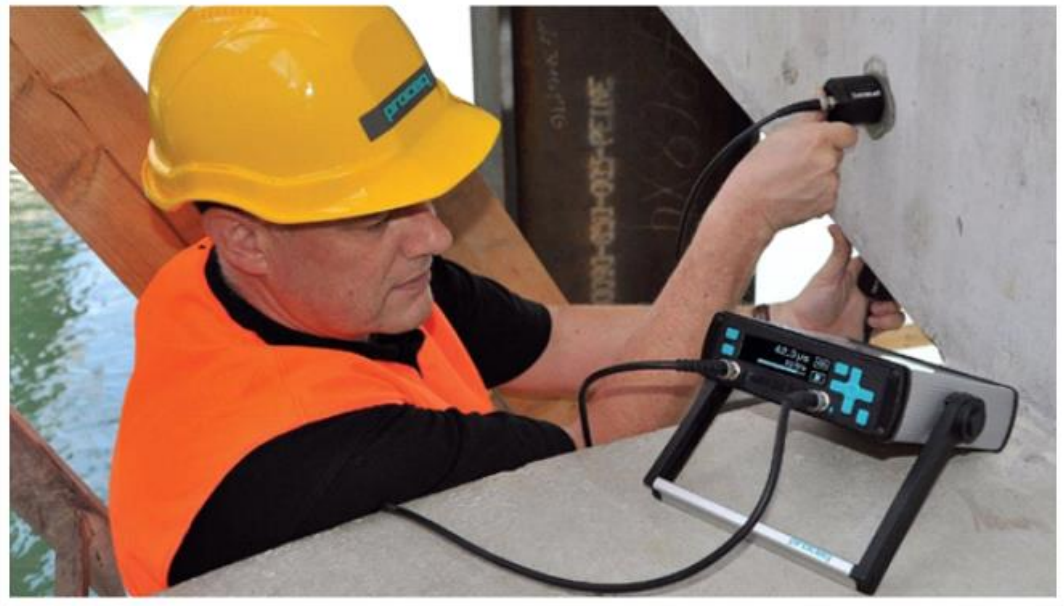
**Figura 27 – Utilização de ultrassom na estrutura.**

- Ultrassom: De acordo com Marcelli (2007), o ensaio de ultrassom é um método empregado para a detecção de falhas no concreto, mais conhecidas como “bicheiras”, profundidade das fissuras, entre outros. O ensaio envolve a transmissão de ondas ultrassônicas em uma das faces do concreto, e recebe em outra face da peça, sendo possível medir a velocidade de propagação dessa onda. Existindo alguma anomalia, como vazios, bicheiras ou até mesmo redução da compacidade do concreto, será identificado através deste ensaio.

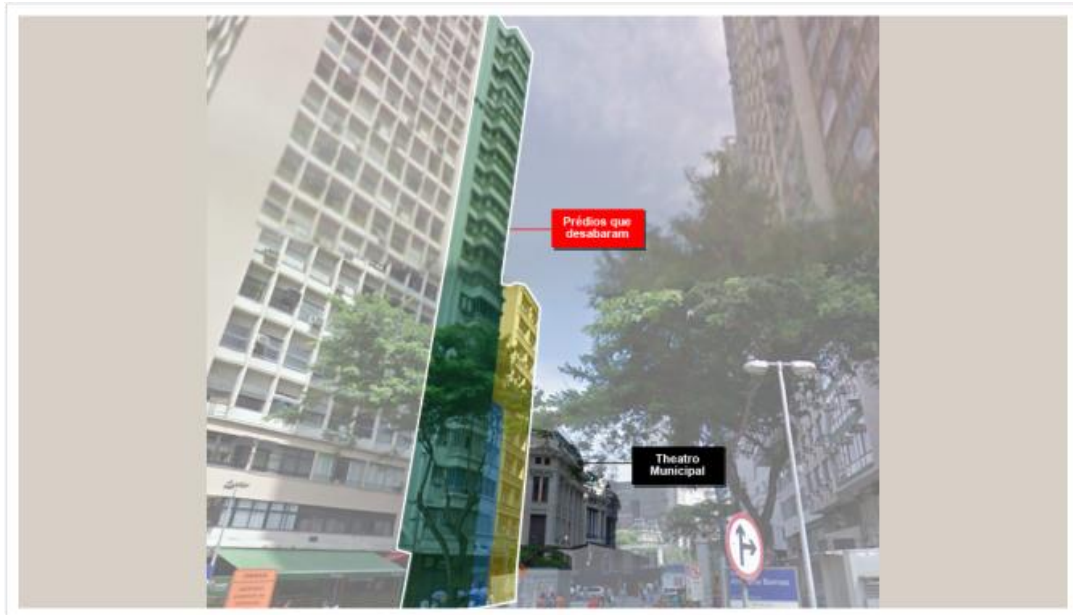
**Figura 29** – Prédios que desabaram no Rio de Janeiro.

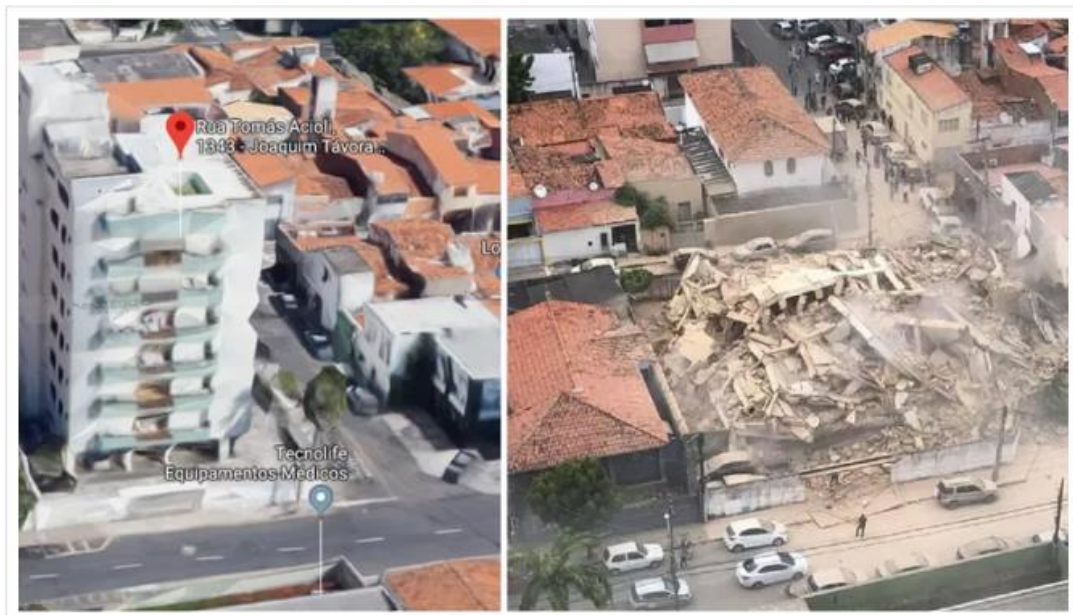
**Figura 30** – Edifício Andrea antes e depois do sinistro.

Sala (2019, p.13) também relata a importância da inspeção, considerando esse assunto de extrema importância “devido ao fato dele sempre a vir à tona quando do acontecimento de algum acidente predial, como novamente voltou a ocorrer no dia 15 de outubro de 2019, devido ao desabamento do edifício Andrea, na cidade de Fortaleza, município que já conta com lei de inspeção predial.”

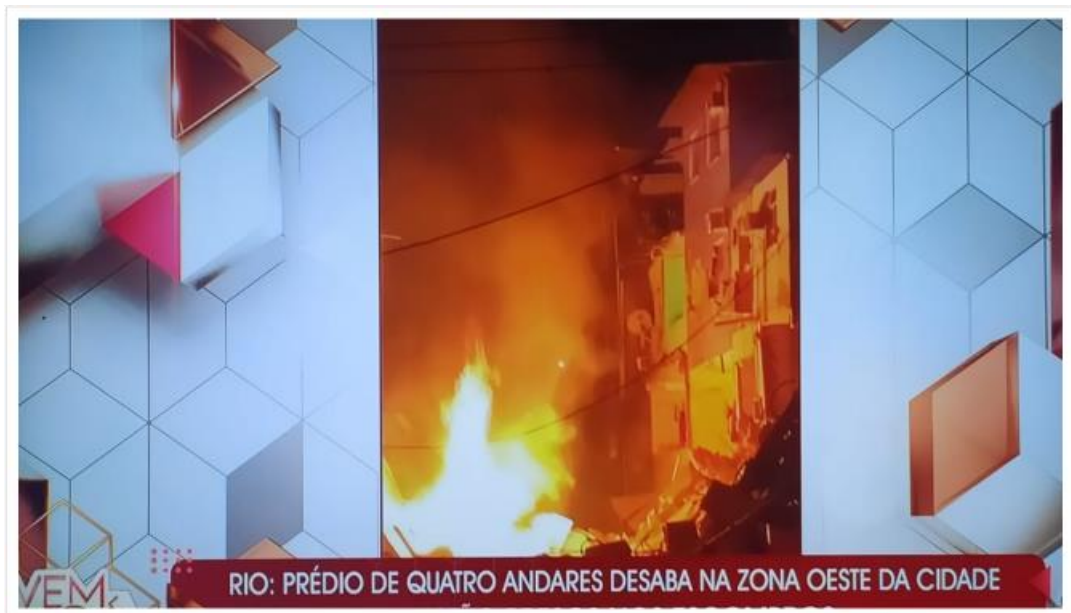
**Figura 31** – Incêndio decorrente do desabamento do prédio na zona oeste do Rio de Janeiro.

De acordo com testemunhas, por volta das 2h foram ouvidos estalos na estrutura do prédio. Às 3h20 ele ruiu e tombou para frente, derrubando a rede elétrica e atingindo imóveis vizinhos. Uma explosão ocorreu em seguida, dando início a um incêndio no local. (G1, 2021)

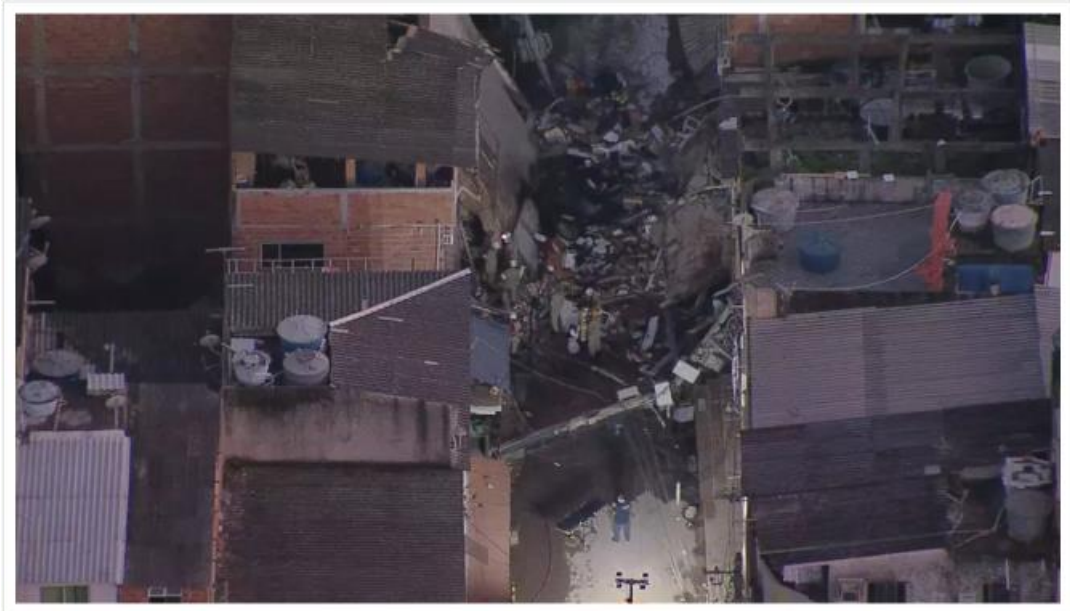
**Figura 32** – Destroços do desabamento do prédio na zona oeste do Rio.

Casos de sinistros ainda ocorrem atualmente no país, como aconteceu no dia 03 de junho de 2021 o desabamento de um prédio de quatro andares na zona oeste do Rio de Janeiro, deixando quatro pessoas feridas e levando duas ao óbito. Esse acidente refletiu em problemas para a população, várias famílias do entorno foram afetadas diretamente pelo desabamento. (G1, 2021) Se houvesse inspeção nessas edificações, esse tipo de tragédia poderia ser evitado, tragédia essa que interrompe sonhos e a própria vida.

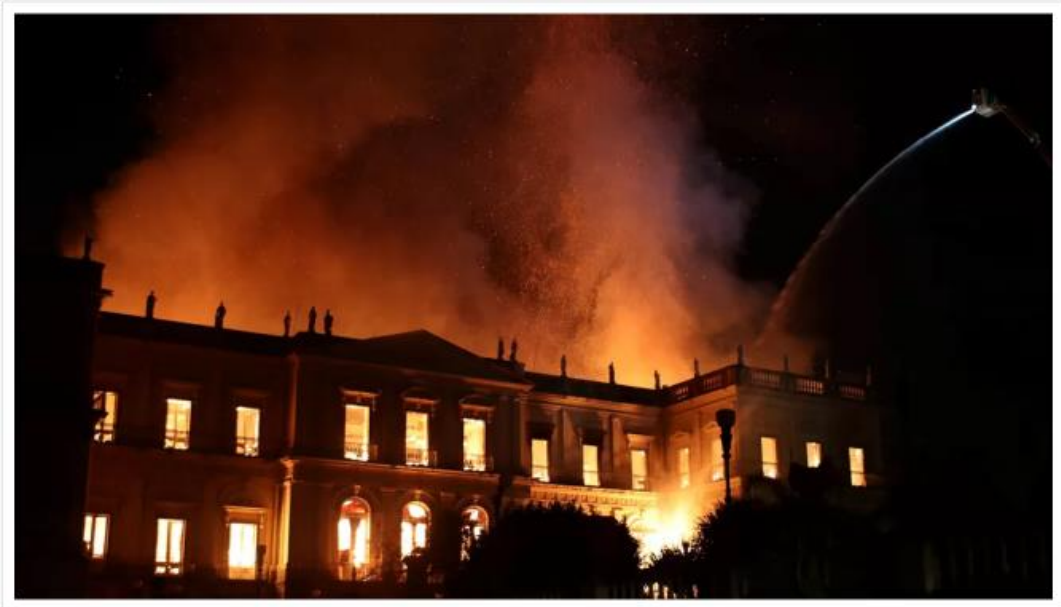
**Figura 34** – Museu Nacional do Rio de Janeiro durante o sinistro.

O incêndio ocorrido no Museu Nacional no município do Rio de Janeiro em setembro de 2018 reflete bem essa situação. Conforme Fioravanti (2019), a provável causa do incêndio foi devido a instalação elétrica irregular, além de não haver hidrantes de parede, sprinklers e alarme de incêndio. Irregularidades que poderiam ter sido verificadas com a realização da inspeção predial. (SALA, 2019, p. 40, apud Fioravanti)

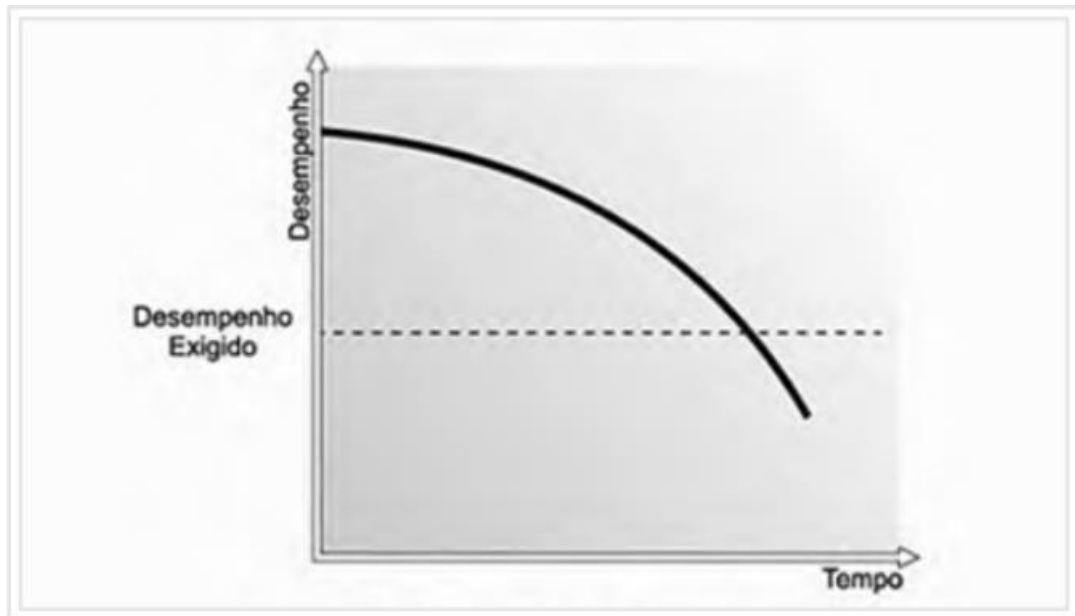
**Figura 35** - Curva teórica de perda de desempenho

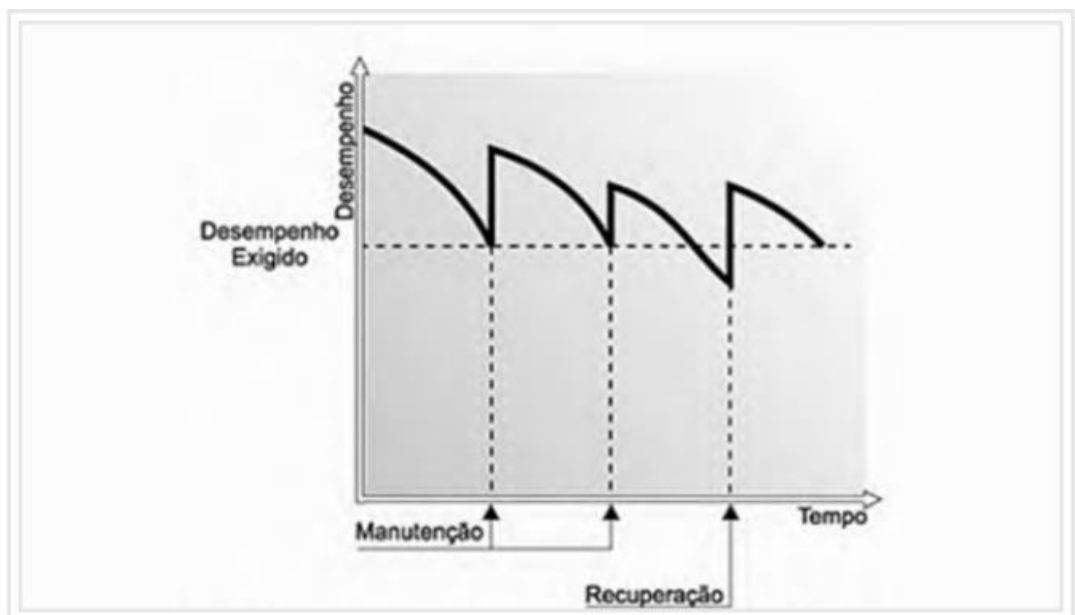
**Figura 36** - Curva teórica de perda de desempenho com influência da manutenção

Marcelli (2007, p. 240), afirma que “a situação se mostra totalmente diferente quando se passa a fazer uma manutenção preventiva ou corretiva de forma correta, usual e planejada” conforme a figura 36.
