**A IMPORTÂNCIA DA MANUTENÇÃO EM PONTES E SUAS PRINCIPAIS
OCORRÊNCIAS PATOLÓGICAS**

TCC II apresentado ao Centro Universitário UNIFACVEST, como parte do requisito para obtenção do título de Bacharel em Engenharia Civil.

Figura 33 – Ponte de concreto Anita Garibaldi sobre o Rio Mampituba

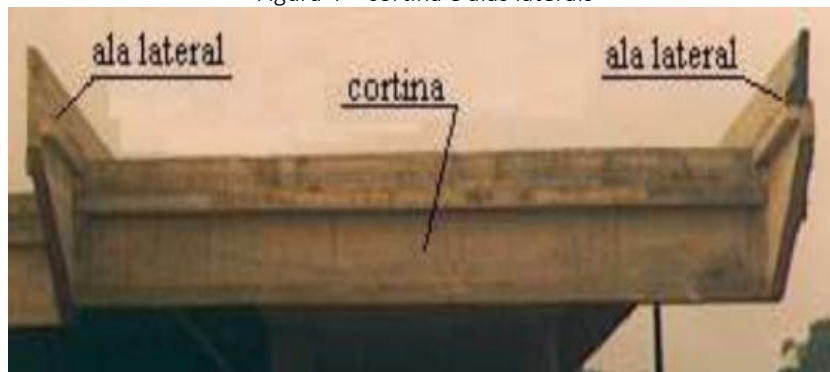
De acordo com Gorges (2015), as cortinas, munidas ou não de abas (ou alas) laterais, são elementos estruturais transversais colocados nas extremidades das pontes sem encontros. Sua finalidade, além do enrijamento transversal que proporciona (funcionando como transversina), é a retenção parcial dos aterros de acesso.

Figura 4 – cortina e alas laterais

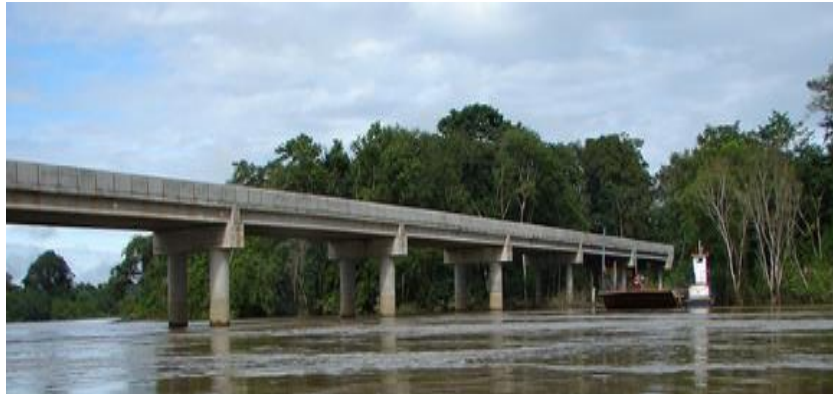
O tabuleiro é constituído por duas ou mais vigas longitudinais (vigas principais ou longarinas) e vigas transversais (transversinas). Podem ter seção constante ou variável. Neste tipo de estrutura a pista de rolamento se encontra em uma laje superior.

Figura 7 - Ponte em vigas

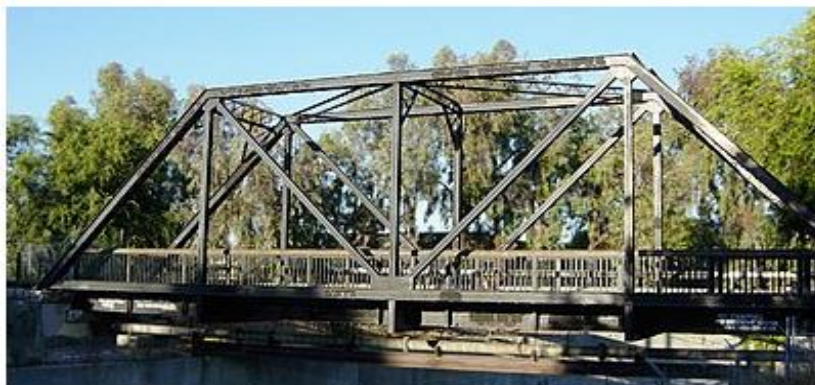
Figura 8 – Ponte treliçada modelo Warren

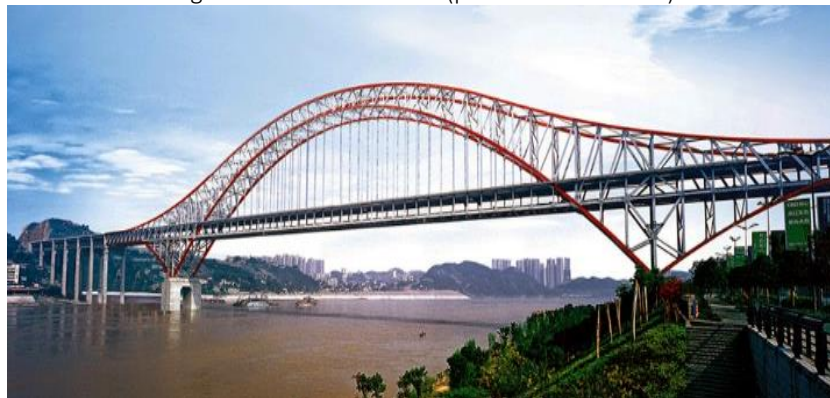
Estas estruturas, devido à sua configuração geométrica, permitem o uso de concreto simples em pontes de grandes vãos. Isto acontece quando o eixo do arco é projetado segundo as linhas de pressão devido à carga permanente, tirando proveito, desta maneira, da boa resistência a compressão do concreto. (PINHO 2007).

Figura 9 – Ponte em arco (ponte Chaotianmen)

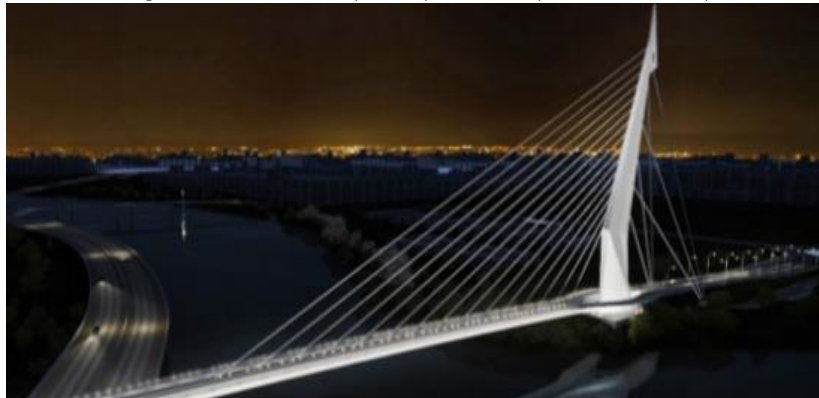
Segundo Mattos (2001), as torres deste tipo de ponte podem ser projetadas com grande esbeltes porque os estais transmitem apenas pequenas forças provenientes do vento e contribuem em muito para a segurança contra a flambagem.

Figura 10 – Ponte suspensa por cabos (Ponte do saber)

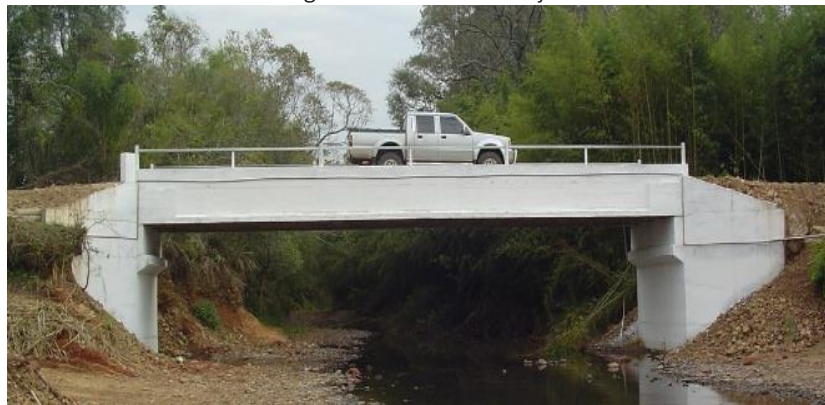
Segundo Takeia (2007) um dos tipos construtivamente mais simples de superestrutura de pontes é a que utiliza como estrutura principal a laje maciça, de concreto armado ou de concreto protendido. Confunde-se a estrutura principal e o tabuleiro numa única peça, de grande simplicidade de execução, quer quanto às formas e às armaduras, que quanto à concretagem.

Figura 12 – Ponte em laje

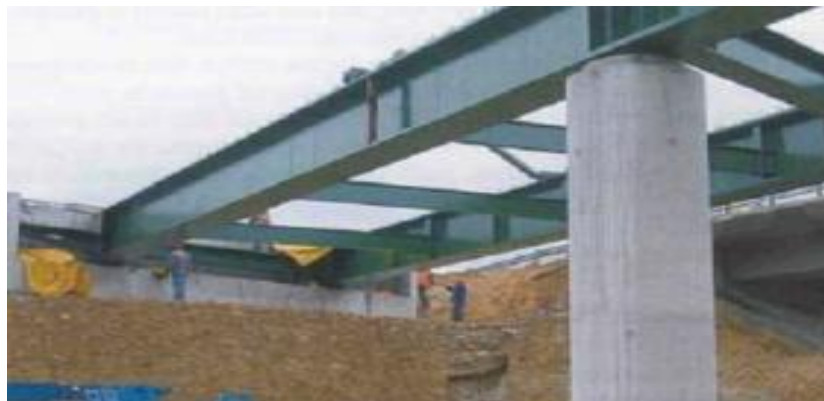
Figura 15 – execução de tabuleiro misto com perfil "I" de alma cheia

Esses tipos de pontes são utilizados economicamente para vãos entre 20 m e 50 m a figura 13 mostra a seção transversal de uma ponte mista típica com tabuleiro em grelha com quatro vigas de perfis “I” de alma cheia solidarizadas a uma laje de concreto. Na figura 14 estão indicados os tipos de conectores mais utilizados (Stud Bolts) para a junção entre os perfis e a laje do tabuleiro. Na figura 15 está ilustrada a fase de montagem de um tabuleiro em vigas mistas com perfis “I” de alma cheia.

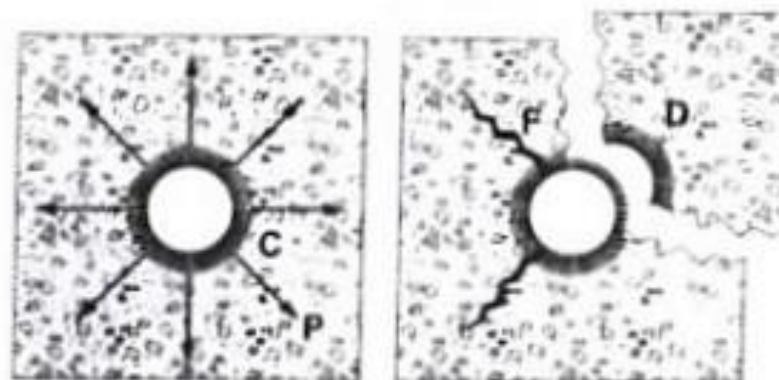
Figura 19- Esforços produzidos que levam à fissuração e descolamento do concreto, devido à corrosão de armadura

C- produto de corrosão

P- esforços radiais

F- fissura

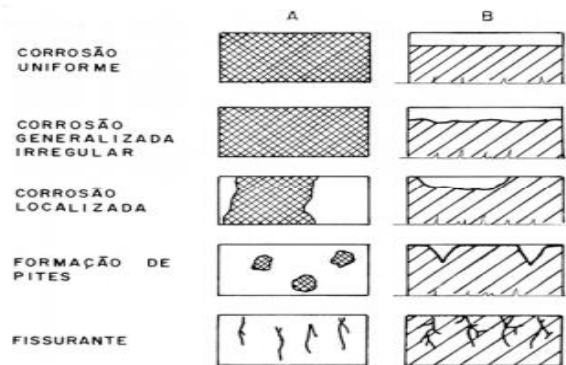
Figura 20 – Tipologia da corrosão do aço. (A) vista superior, (B) vista lateral

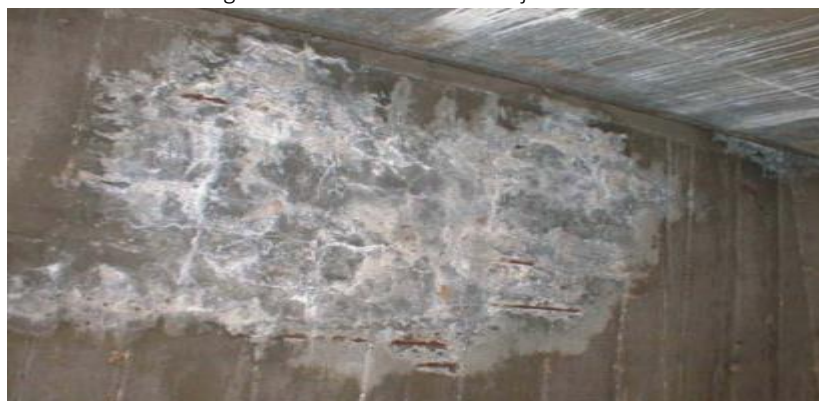
Figura 21 – Face inferior da laje: Eflorescência

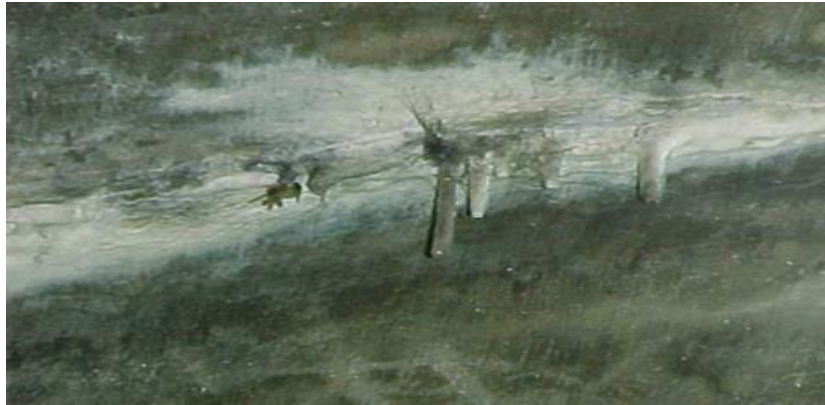
Figura 22 – Patologia nos encontros: Eflorescência em pare frontal

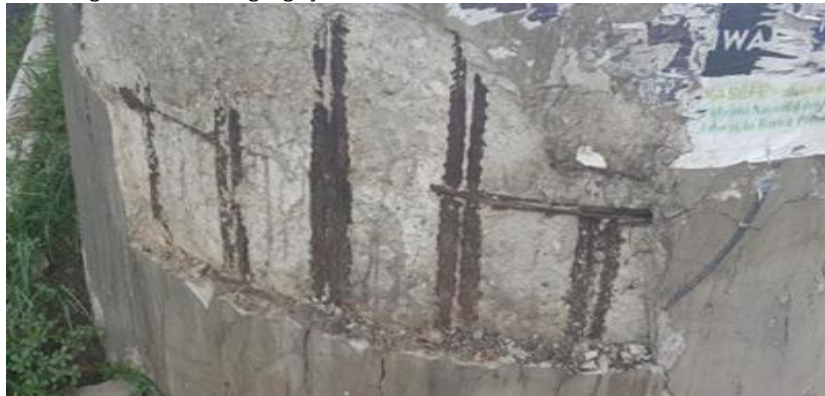
Figura 23 – Desagregação do concreto e corrosão das Armaduras

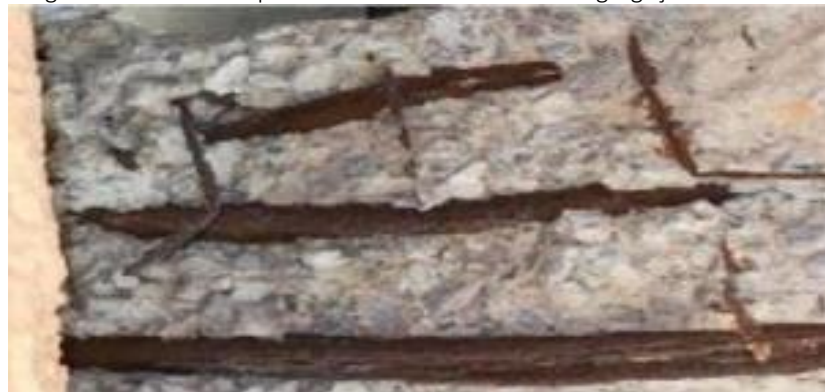
Figura 24 – Partes da ponte Princesa Isabel com Desagregação do concreto

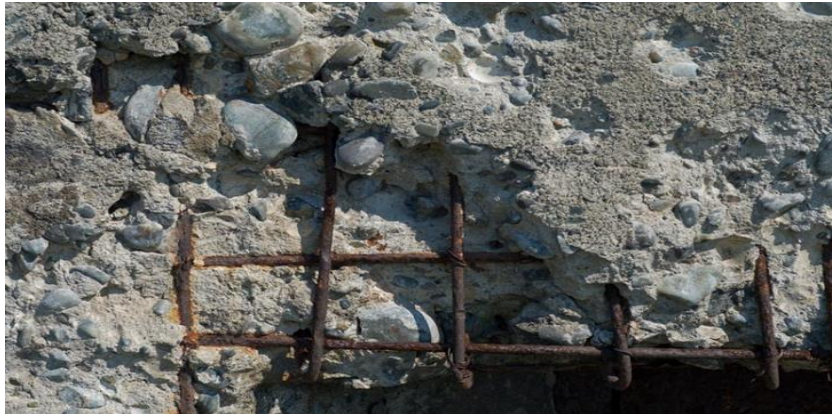
Figura 26 – Carbonatação em concreto armado

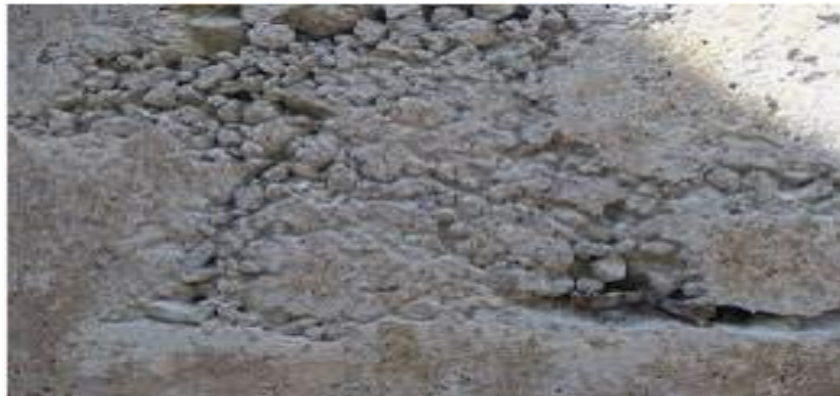
Pode ocorrer segregação devido à má vibração ou com o lançamento inadequado do concreto, desta forma, os agregados graúdos separam-se do restante da pasta formando um grande índice de vazios e porosidade, facilitando assim a infiltração de água e diminuindo sua resistência, isso ocorre pois as massas específicas dos materiais componentes do concreto são distintas e com o efeito da queda, tendem a se separar (ANDRADE E SILVA (2005)).

Figura 27 – Segregação e nichos de concretagem causadas, principalmente, por falhas na execução do concreto.

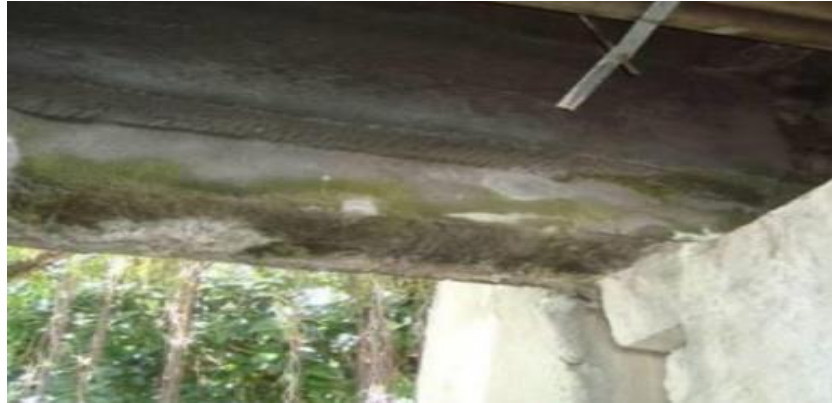
umidade e infiltração de água. As manchas encontradas apresentam coloração esverdeadas e preto-esverdeadas, isso ocorre pela decomposição da matéria orgânica que serve de alimento aos fungos. (PINHEIRO, 2018)

Figura 28 – Bolor e limo Fonte:

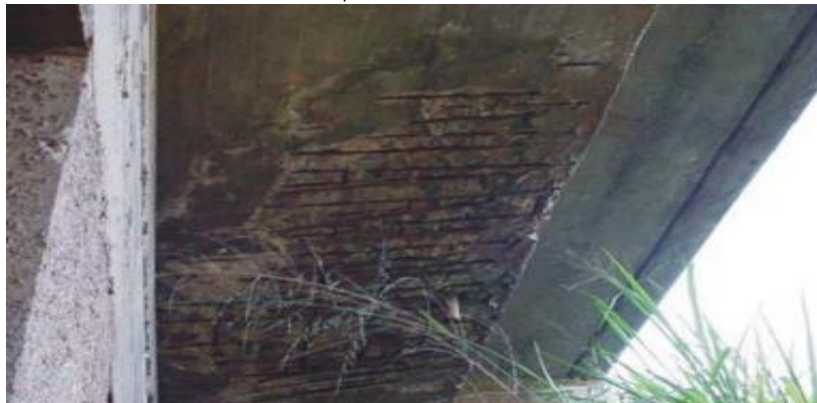
Figura 29 – Face inferior em balanço sem pingadeira: Degradação do concreto, perda de cobrimento e armadura exposta e corroída

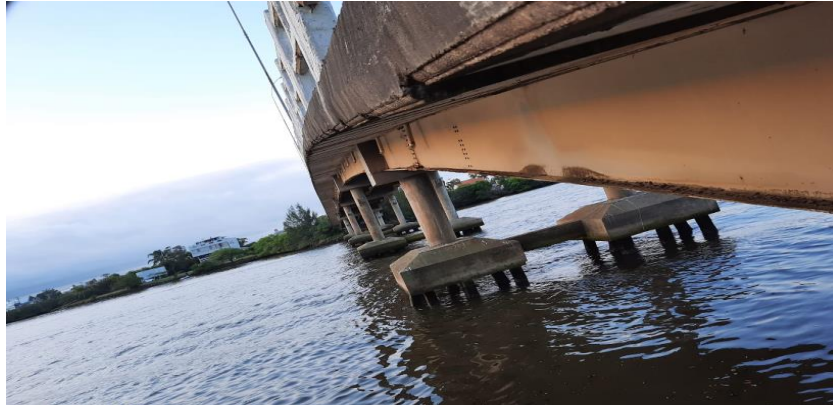
Figura 34 – Vista lateral esquerda da ponte de concreto Anita Garibaldi

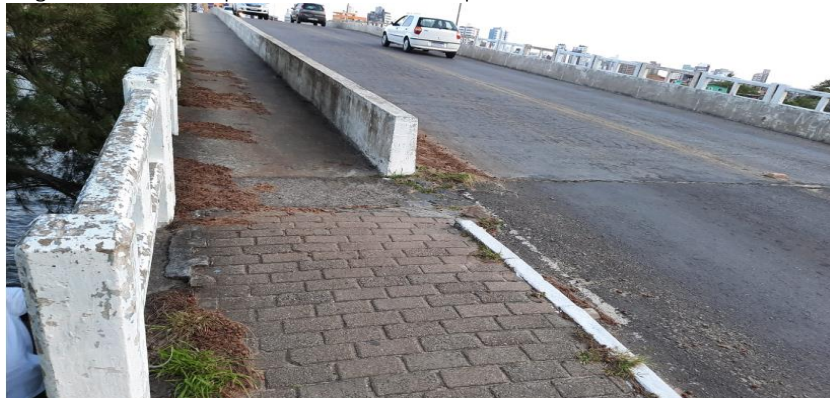
Figura 35 – Vista superior do tabuleiro da ponte de concreto Anita Garibaldi

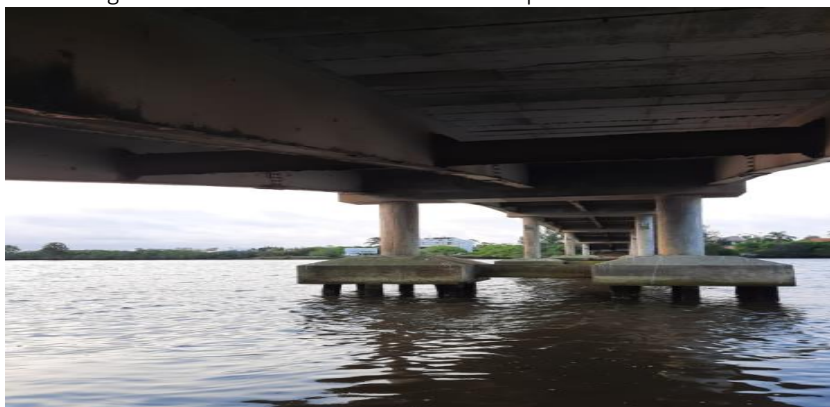
Figura 36 – Vista inferior do tabuleiro da ponte Anita Garibaldi

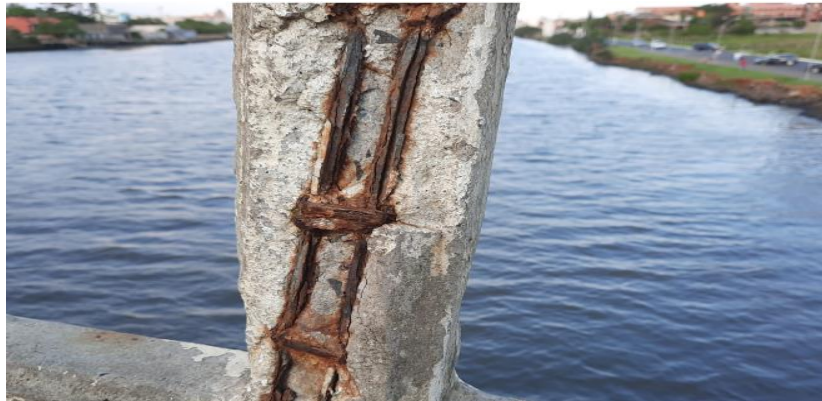
Algumas dessas armaduras se encontram em estado de corrosão avançado, com perda significativa de bitola e ausência dos estribos, os quais foram totalmente corroídos, como podemos observar na figura 38.

Figura 38 – Armadura exposta e concreto deslocado

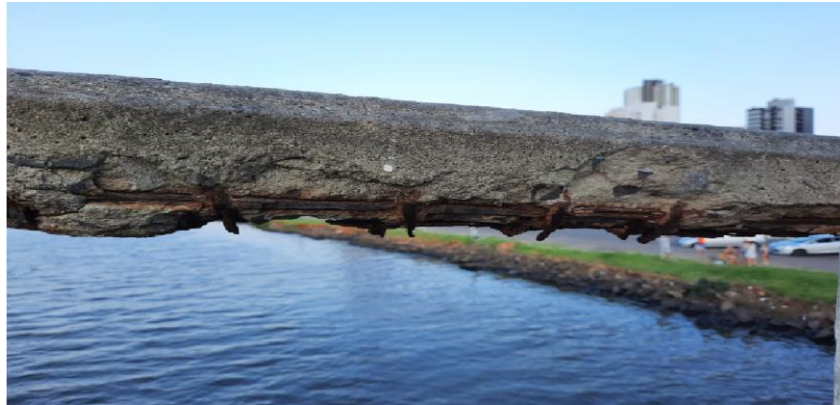
A ponte apresenta deterioração do guarda-corpo que está com as armaduras corroídas e portanto provocaram o lascamento do concreto como observado na figura 39.

Figura 39 – Deterioração do guarda-corpo por corrosão

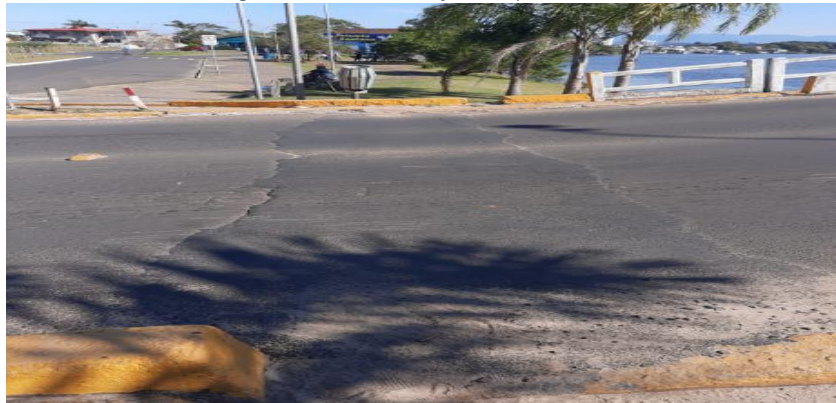
A deformação é um tipo de patologia encontrado no asfalto, ocorre por afundamento do pavimento causada geralmente por resistência insuficiente do pavimento para receber a passagem constante de cargas, neste caso da ponte Anita Garibaldi como houve um afundamento no asfalto, optaram por fazer um remendo, a aplicação de outro material para correção ou eliminação de uma patologia. Apesar de corrigir um defeito, os remendos, caso mal executado, podem comprometer a qualidade do pavimento, e a região fica mais propensa a outras deteriorações na região onde ocorreu o afundamento, como mostra a figura 44.

Figura 40 – Deformação do pavimento

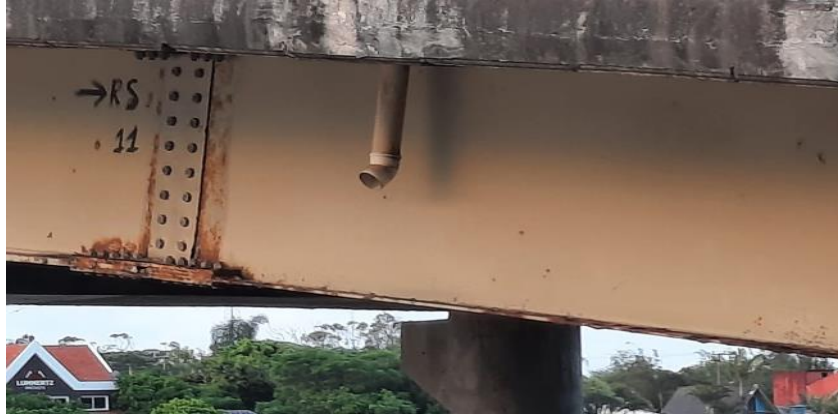
A falta de estanqueidade de elementos de juntas de dilatação ou de problemas no sistema de drenagem como falta de buzinetes quebrados, drenos entupidos, estas patologias se manifestam por meio de manchas escuras na laje, como vemos na figura 41.

Figura 41 – Manchas de umidade na laje em balanço e Rebites

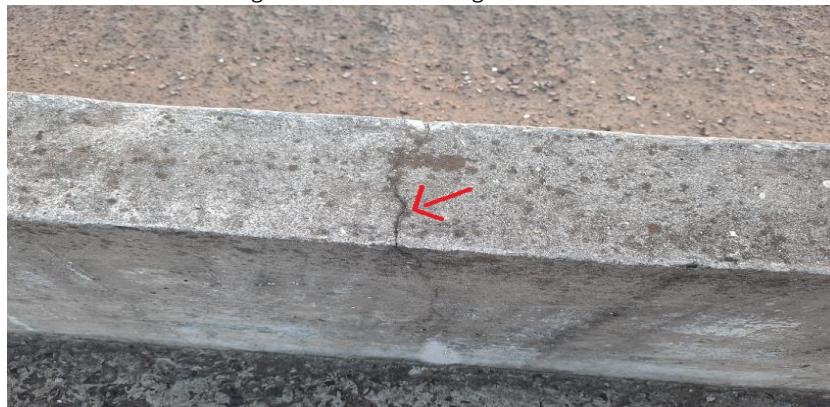
O guarda - rodas não tem função estrutural, não pode ser levado em conta pois ele pode ser destruído por um impacto, deixando de ser efetivo, é construído apenas para resistir e impedir impactos laterais e por isso sua armadura longitudinal muitas vezes é mínima. E para evitar estes tipos de fissuras como vimos na figura 42, é adequado seccionar o guarda rodas sobre pilares, no entanto se utilizar armaduras longitudinais adequada, não é necessário seccionar sobre pilares.

Figura 42 – Fissura no guarda-rodas

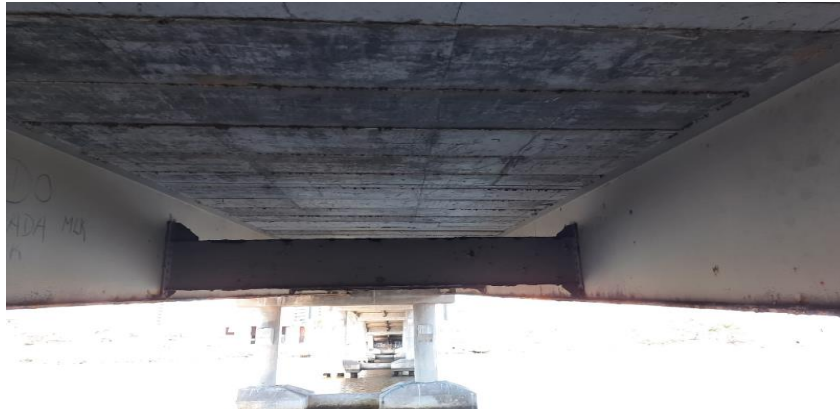
Foram localizadas corrosão em diversos pontos da estrutura, nas longarinas e transversinas metálicas.

Figura 43 – Vista inferior das lajes com Corrosão das transversinas metálicas

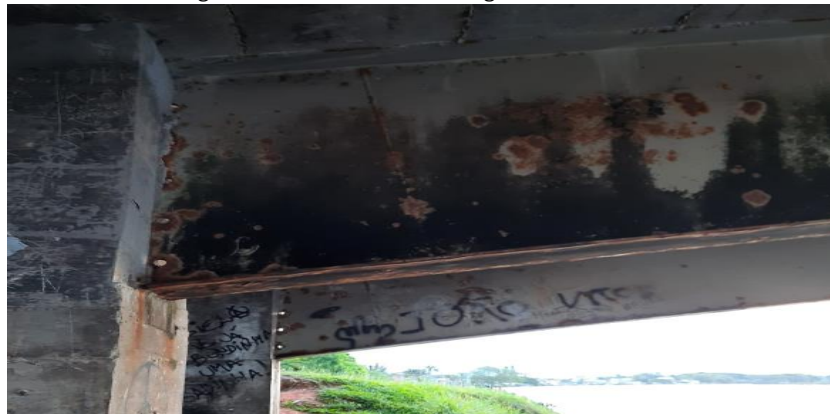
Figura 44 – Corrosão das longarinas metálicas

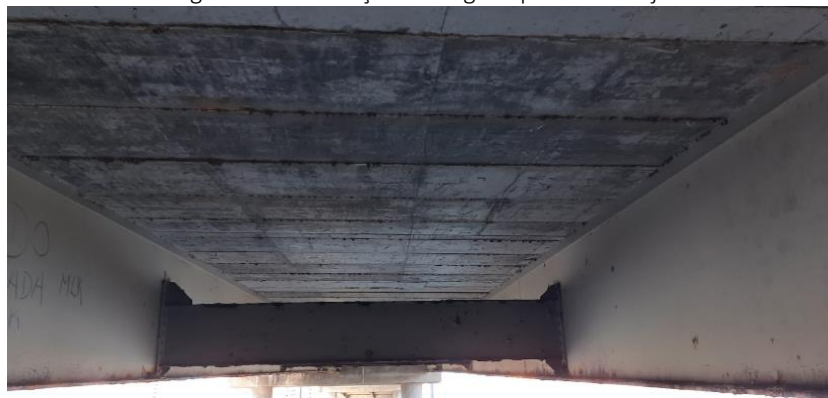
Em alguns pontos foi notado a presença de infiltração na laje causando o fenômeno de lixiviação, identificado pelas manchas brancas ao longo da laje.

Figura 45 – Lixiviação em alguns pontos da laje

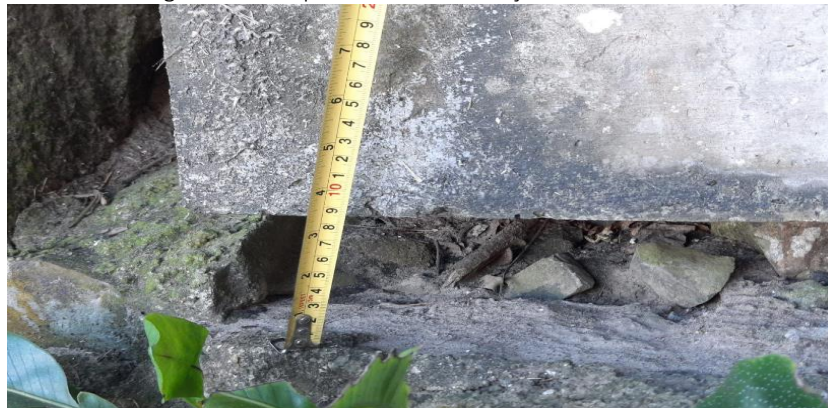
Isso compromete a estabilidade não apenas das fundações, mas das estruturas das pontes.

Figura 46 -Solapamento das fundações do encontro

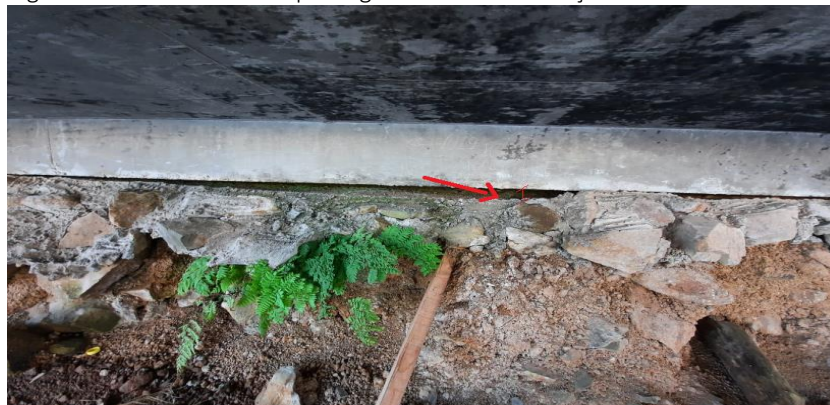
Os encontros da ponte verificaram-se a presença de erosão e de fissuras e outras formas de manifestações patológicas, havendo também a presença de vegetação crescendo junto a alvenaria.

Figura 47 – Erosão do solo pedregulhoso sob a fundação de um dos encontros

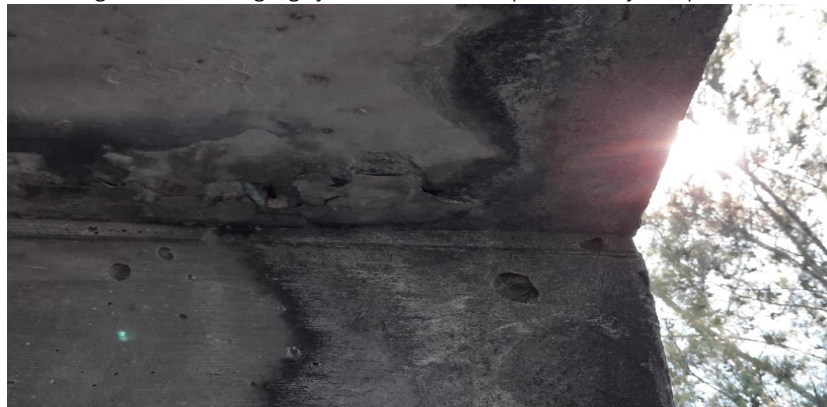
Notamos a separação física do concreto, desprendendo em pedaços em placas, o problema ocorre com a perda da função ligante do cimento, podendo acontecer por vários motivos como ataque biológico, carbonatação, movimentação de fôrmas; quando a desagregação acontece, a estrutura perde a capacidade de resistir aos esforços solicitantes.

Figura 48 – Desagregação e armadura exposta na laje do passeio
