CENTRO UNIVERSITÁRIO FACVEST - UNIFACVEST
CURSO DE ENGENHARIA CIVIL
EDUARDA CASTRO MACHADO

SISTEMAS IMPERMEABILIZANTES:
Análise patológica de casos e correções

Trabalho de Conclusão de Curso apresentado ao Centro Universitário UNIFACVEST como parte dos requisitos para obtenção do grau de Bacharel em Engenharia Civil.

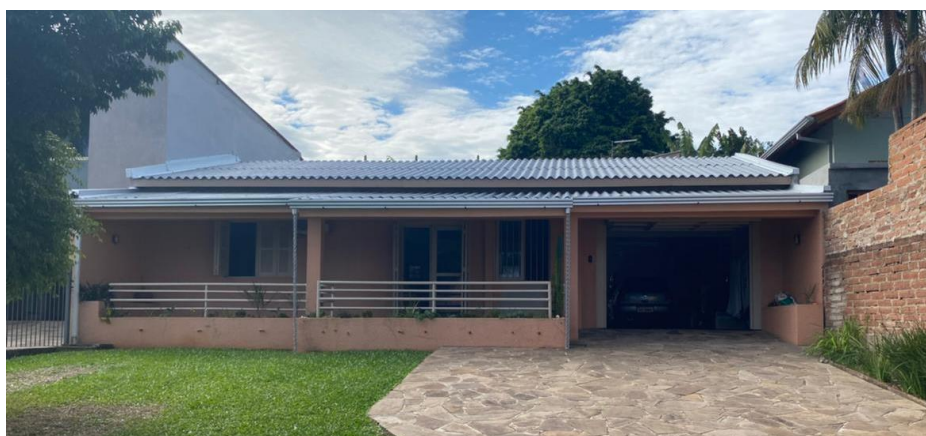
Figura 23 - Edificação do estudo de caso I.

O presente estudo foi realizado em uma edificação residencial unifamiliar, localizada no bairro Santa Lúcia, na cidade de Campo Bom / RS. A edificação foi construída em concreto armado e alvenaria convencional. Possui aproximadamente 100m² divididos em dois dormitórios, sala, cozinha, banheiro e garagem. A edificação em questão está ilustrada na figura abaixo.

Tendo em vista a gravidade e a localidade das patologias, concluiu-se que elas são originadas em decorrência da umidade no solo, devido a uma falha na impermeabilização. Por este motivo indica-se a utilização de argamassa polimérica para corrigir os danos em ambos os casos analisados. Para a execução desta correção, devem ser seguidos os passos abaixo:

- a) Remover o revestimento existente no mínimo 30 centímetros acima do foco de umidade, até expor a alvenaria;
- b) Preencher possíveis danos causados na alvenaria com argamassa de cimento e areia;
- c) Aplicar 4 demãos de argamassa polimérica com uma trincha, respeitando o intervalo de 6 horas entre demãos e o sentido de aplicação entre elas;
- d) Depois de aplicar o impermeabilizante deve ser executado o revestimento novamente;

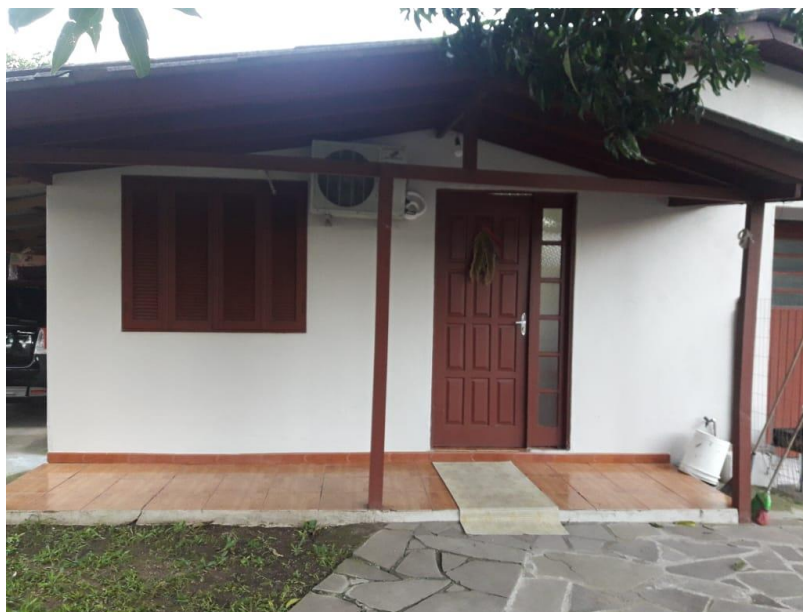
Figura 29 - Edificação analisada no segundo estudo de caso.

O segundo estudo de caso foi realizado em uma edificação residencial unifamiliar (figura 29), localizada no bairro Celeste, na cidade de Campo Bom no estado do Rio Grande do Sul. A edificação em questão possui aproximadamente 50m², divididos em um dormitório, sala de estar, cozinha, banheiro e lavanderia.

De acordo com o proprietário a edificação foi construída em 2007. Sua fundação foi executada com vigas baldrame, a estrutura em concreto armado e vedação com blocos cerâmicos. Não foi executado nenhum projeto de impermeabilização, mas ele relata que foi utilizado membrana asfáltica na superfície dos baldrame.

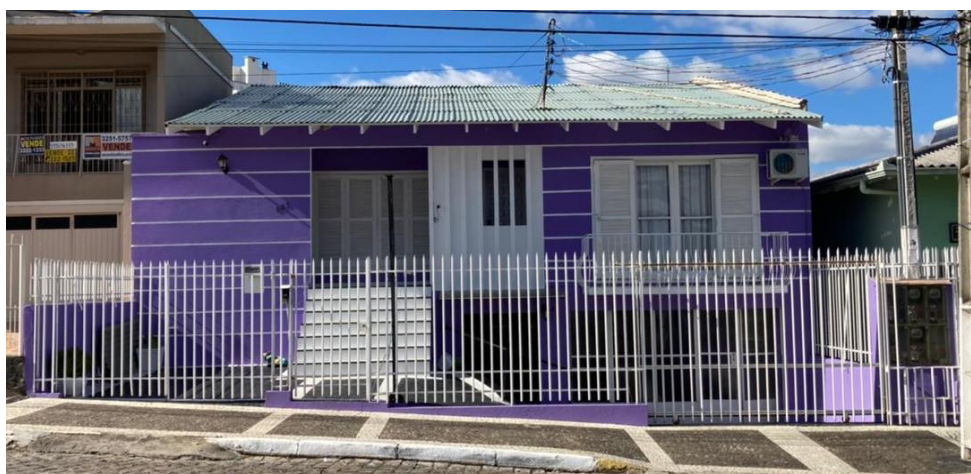
Figura 31 - Edificação analisada no terceiro estudo de caso.

O terceiro estudo de caso foi realizado em uma edificação residencial multifamiliar, conforme ilustrado na figura 31. A edificação está localizada no bairro Brusque, na cidade de Lages / SC. No terreno possuem três edificações ao total. O estudo em questão foi realizado no muro de arrimo na divisa do terreno.

Conforme informações colhidas com o proprietário, a edificação foi construída em meados de 1970. A fundação foi executada com sapatas, a estrutura em concreto armado e vedação em blocos cerâmicos. Segundo relato, na época em que a edificação foi construída não foi utilizado nenhum sistema impermeabilizante nas fundações.

Para o caso analisado as correções podem ser realizadas de duas formas, pelo lado externo do muro, ou pelo lado interno. Na figura abaixo, Righi (2009) apresenta as possíveis soluções para o problema.

A técnica mais eficiente é a executada pelo lado externo, pois atua diretamente na superfície em contato com o solo, impossibilitando que a água atravesse os poros e danifique a estrutura. Porém em muitos casos, como o do estudo em questão, o acesso é impossível, tornando-se necessária a realização do sistema pelo lado interno.

patologias. Por este motivo, para eliminar a infiltração pelo lado interno é recomendada a mesma solução, com a utilização de argamassa polimérica e finalização com revestimento de argamassa com aditivo hidrófugo.
