**ANÁLISE DE DANOS INTERNOS NOS TUBOS DOS TROCADORES DE CALOR
DAS UNIDADES GERADORAS DA UHE BARRA GRANDE**

Trabalho de conclusão de curso apresentado
ao Centro Universitário UNIFACVEST
como parte dos requisitos para a obtenção do
grau de Bacharel em Engenharia Mecânica.

ANÁLISE DE DANOS INTERNOS NOS TUBOS DOS TROCADORES DE CALOR DAS UNIDADES GERADORAS DA UHE BARRA GRANDE

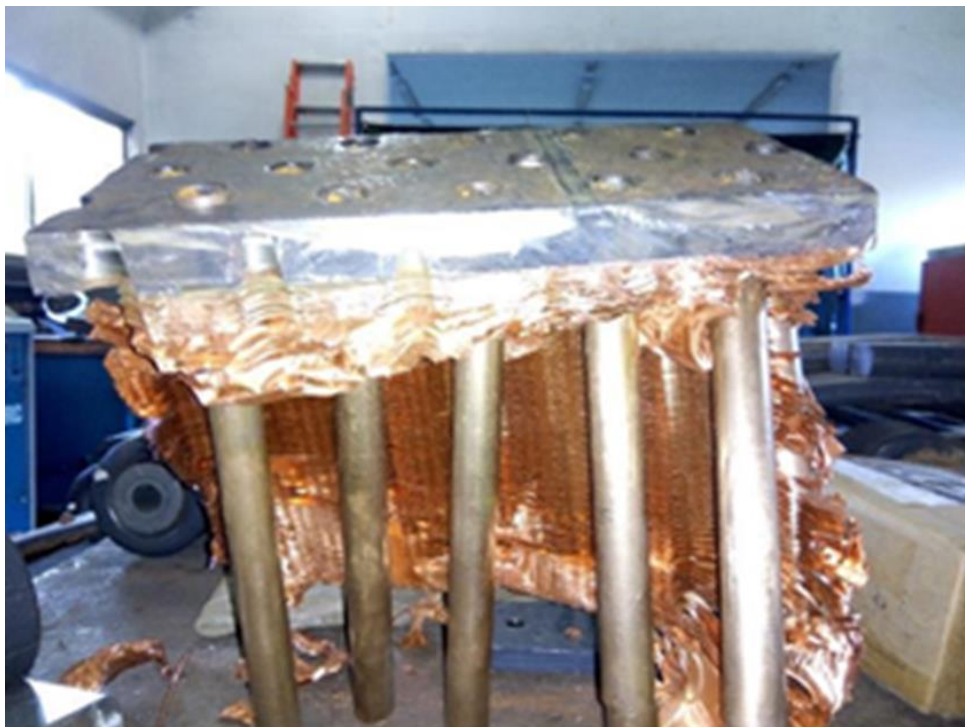
Figura 8 Local aonde se localizava os tubos

O tubo com vazamento foi encontrado utilizando gás comprimido. Para sua retirada, foi necessário serrar uma seção do espelho e dos tubos. A posição do corte nos tubos foi feita a cerca de 40 cm do ponto onde foi verificado o vazamento (próximo à entrada do tubo).

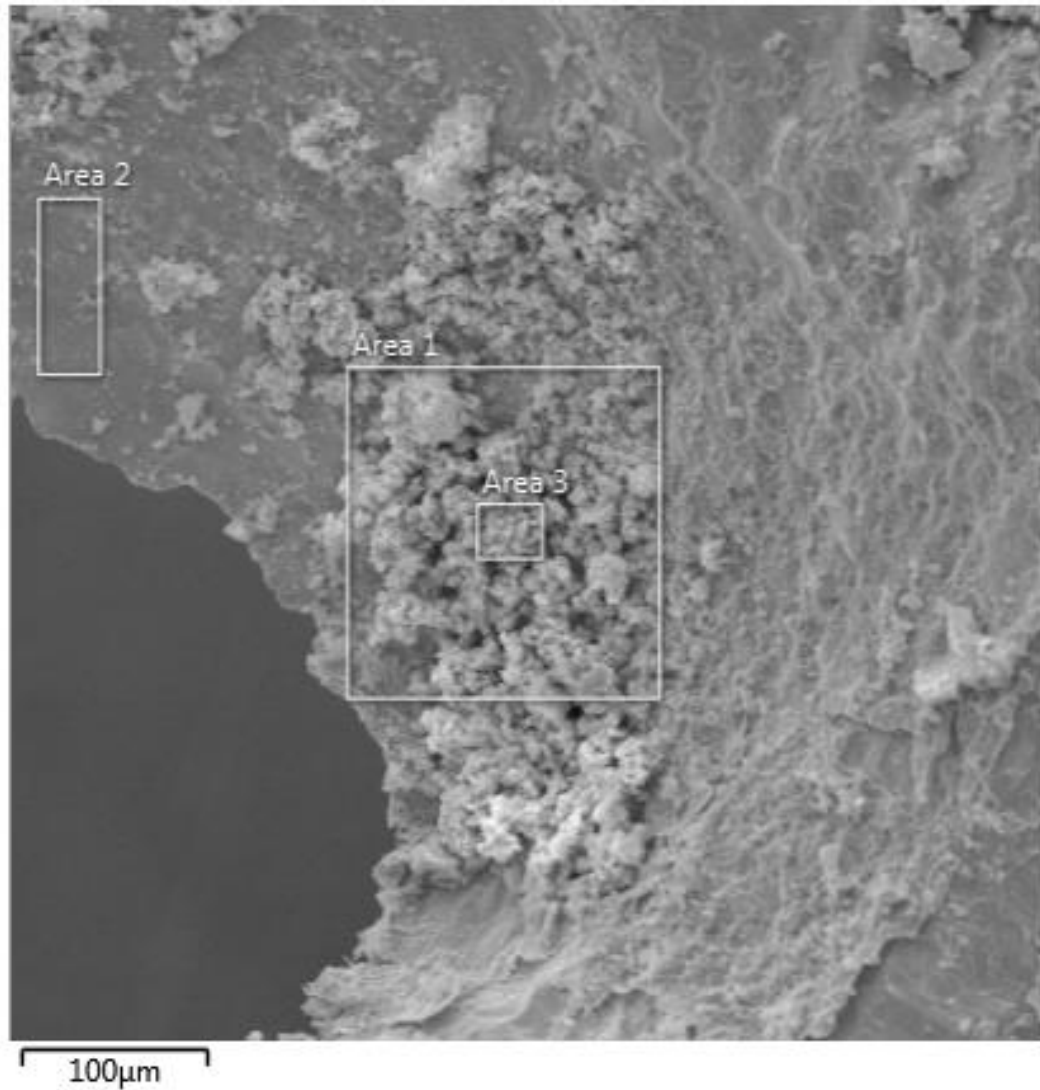
Figura 16 Detalhe das regiões onde foram realizadas análises elementares por EDS

Os elementos químicos (e suas proporções em peso) encontrados nas regiões identificadas pelos retângulos na Figura 17, serão demonstrados logo abaixo nas próximas figuras.

carbono, silício e alumínio, indicando que, além da corrosão da liga metálica, há também depósito de material proveniente da água. A área 2, figura 18, de uma região relativamente limpa, mostra uma proporção aproximada de uma liga Cu-Ni, da base do tubo.

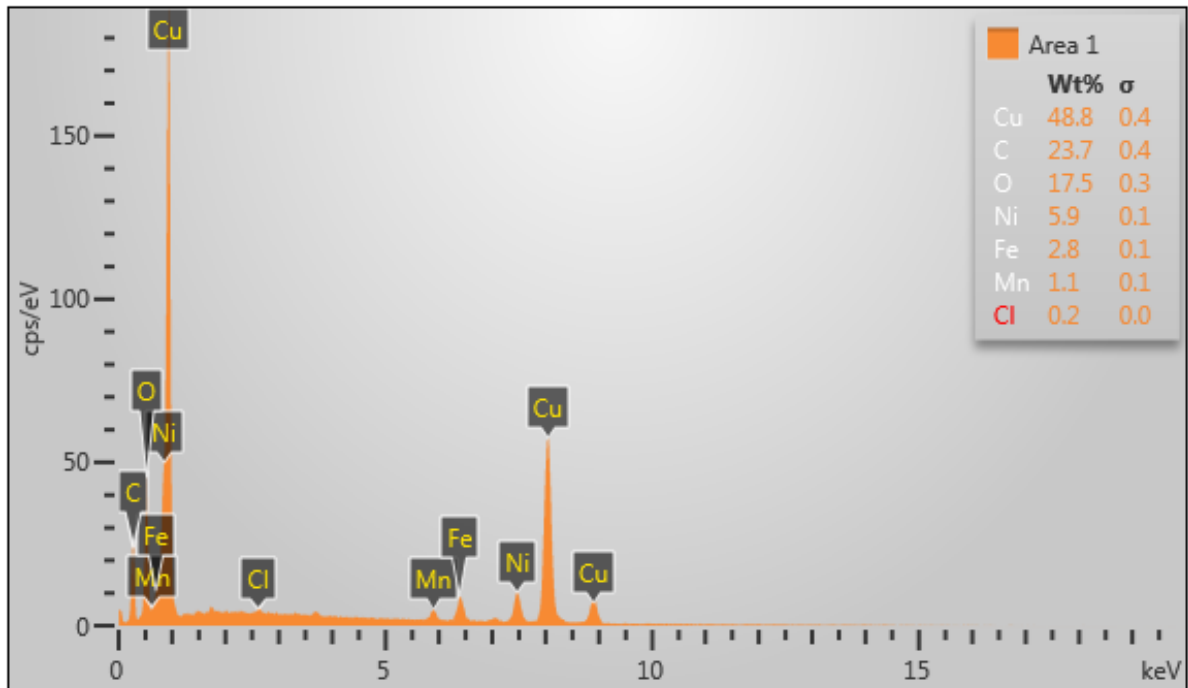
Figura 21 Espectro de EDS com a proporção em peso dos elementos encontrados na Área 1.

Novamente, não se verifica a morfologia nem a presença de espécies tipicamente associadas à formação de pite (cloretos).
