BILL WARLEN

Clínica especializada no tratamento da coluna

O presente trabalho trata-se de desenvolver um anteprojeto para clínica médica, destinada a população que padece de patologias da coluna, na cidade de Lages e Amures em Santa Catarina. O objetivo principal é fazer com que a Arquitetura possa conversar com a medicina e assim proporcionar ambientes adequados para os tratamentos de problemas da coluna.

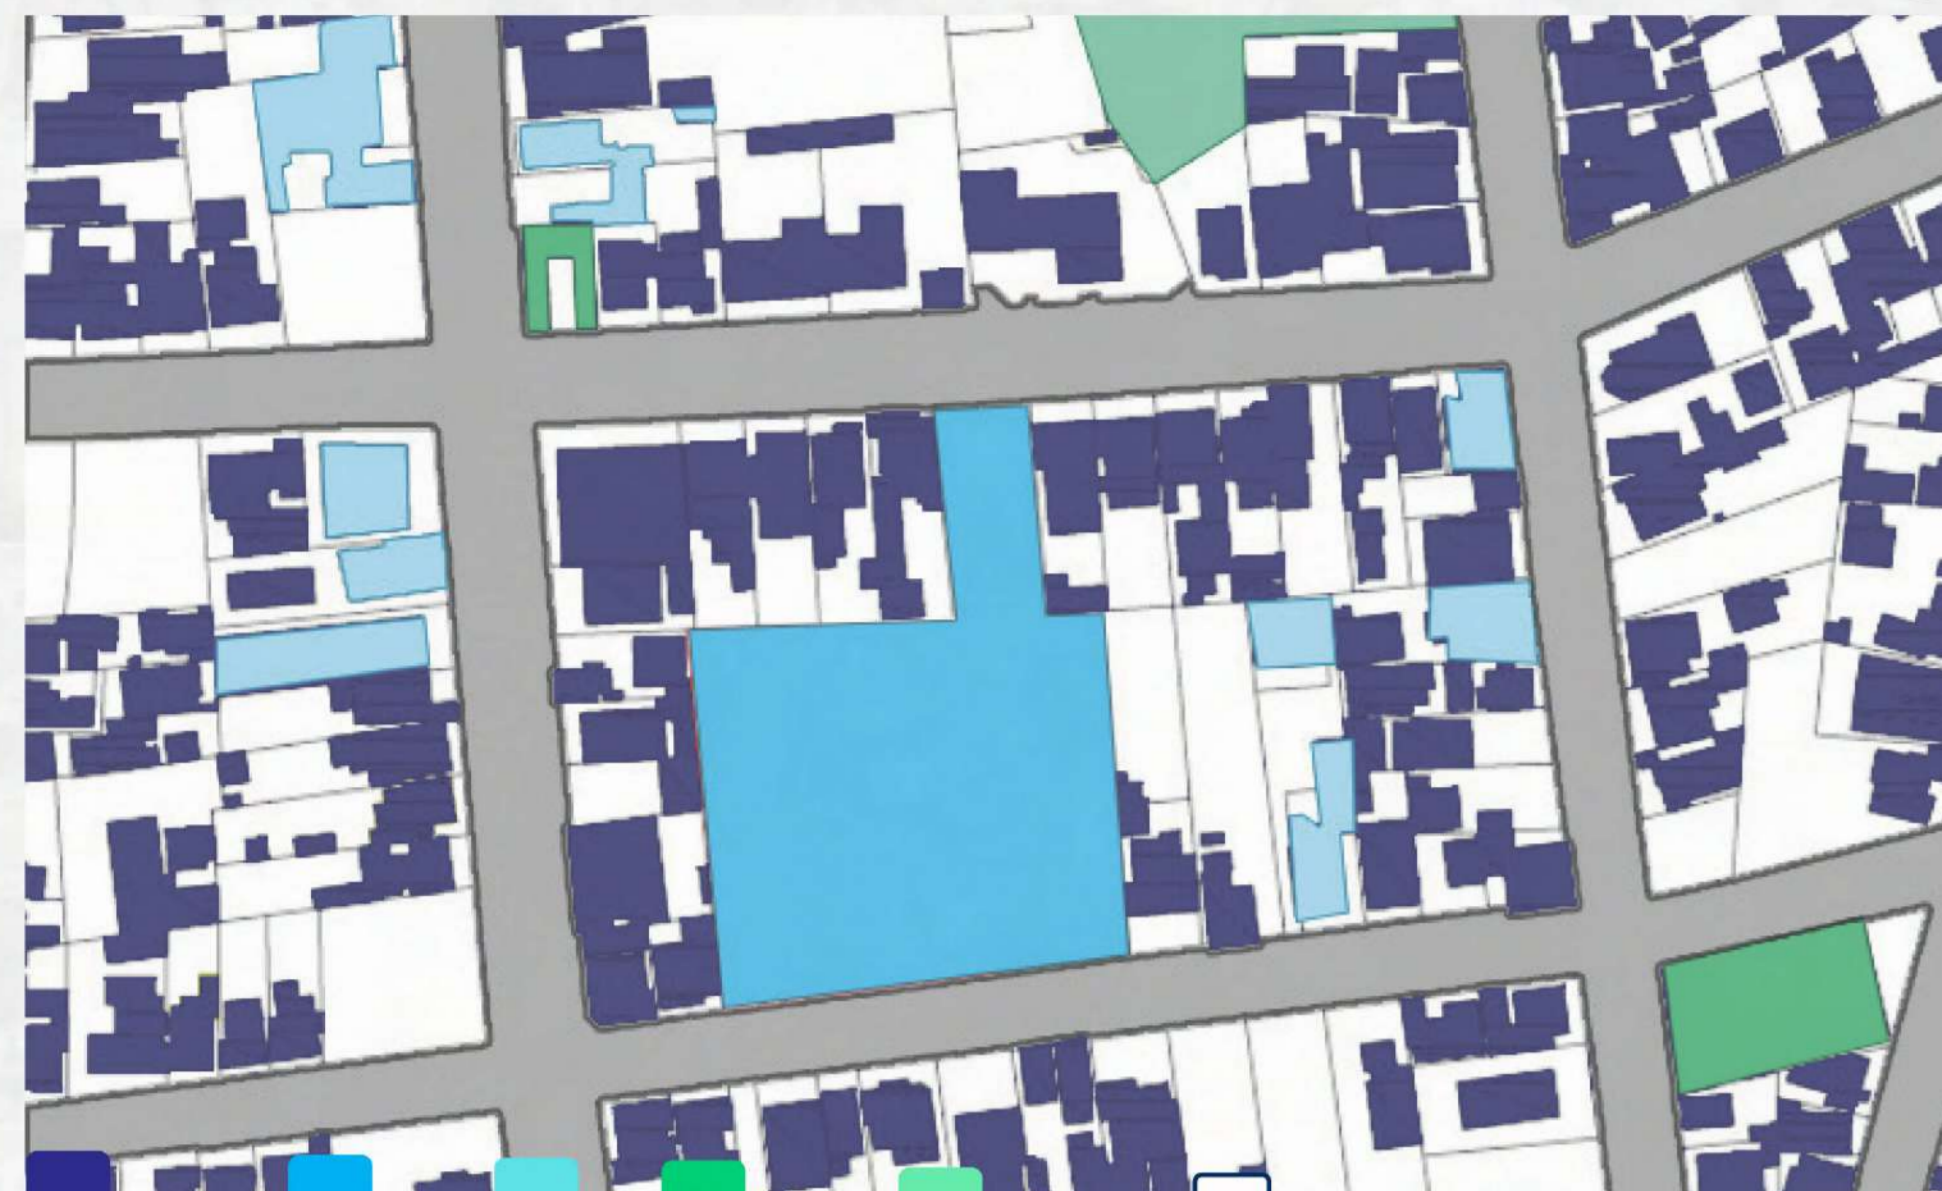
RESIDENCIAL TERRENO MISTO COMERCIAL INSTITUCIONAL VAZIOS
Uso do solo e cheio e vazios / fonte: desenvolvido pelo autor.

O terreno escolhido fica em uma ótima localização pois se encontra dentro do eixo viário que compreende as principais vias, ligando a Avenida Belisário Ramos. Possui linhas de ônibus que passam na própria via do terreno, na Rua Sete de Setembro e também nas ruas próximas, São Joaquim e Avenida Marechal Floriano que fornecem entrada a área do terreno.

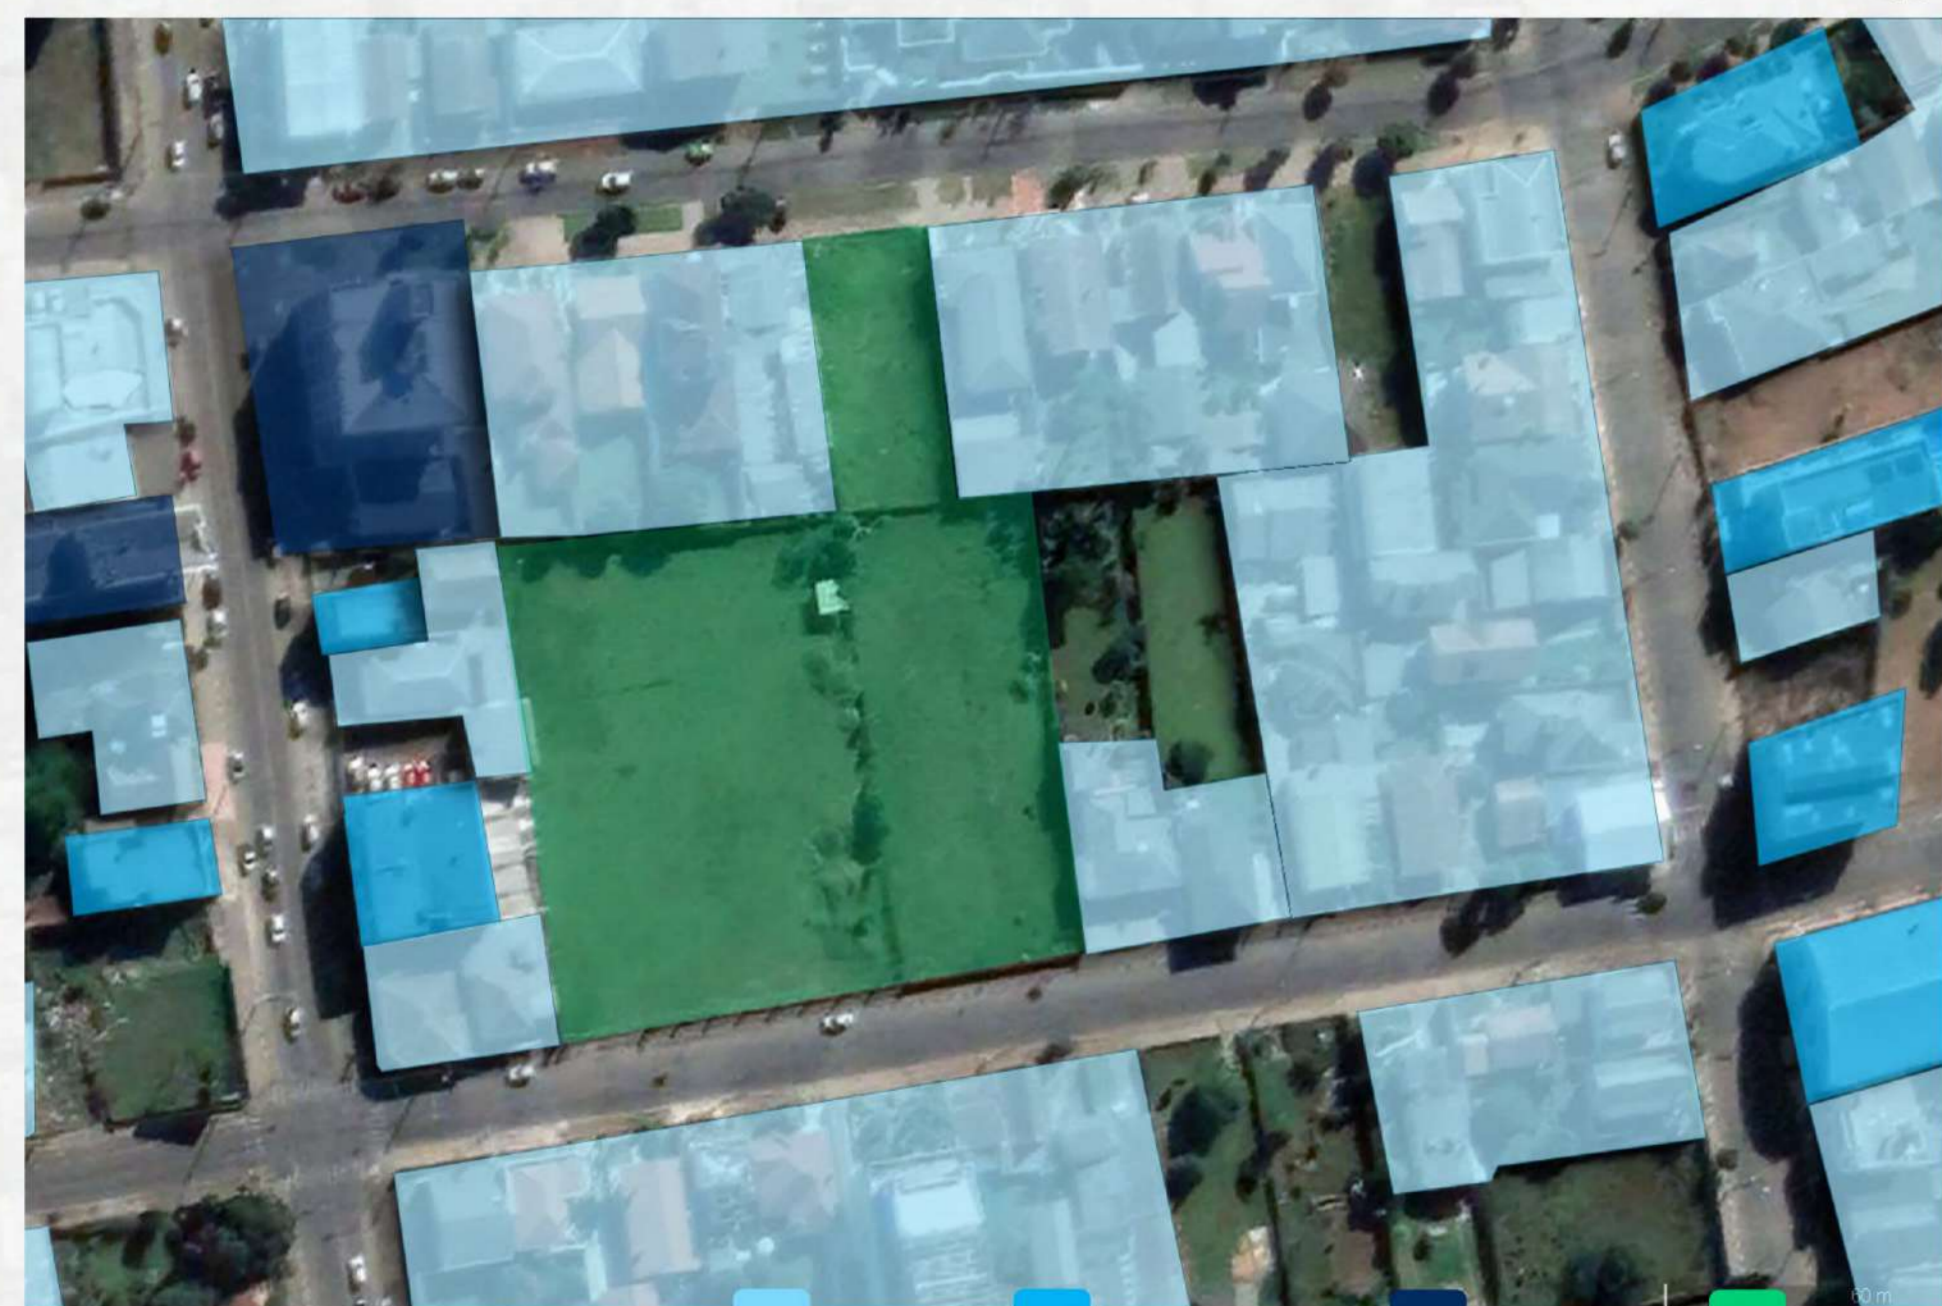
Gabarito / fonte: Google maps, modificado pelo autor.

O gabarito, do entorno é predominante térreo ou até 4 pavimentos, há poucos prédios acima de 5 pavimentos, assim a altura dos edifícios do entorno não causará influência no desenvolvimento do projeto.

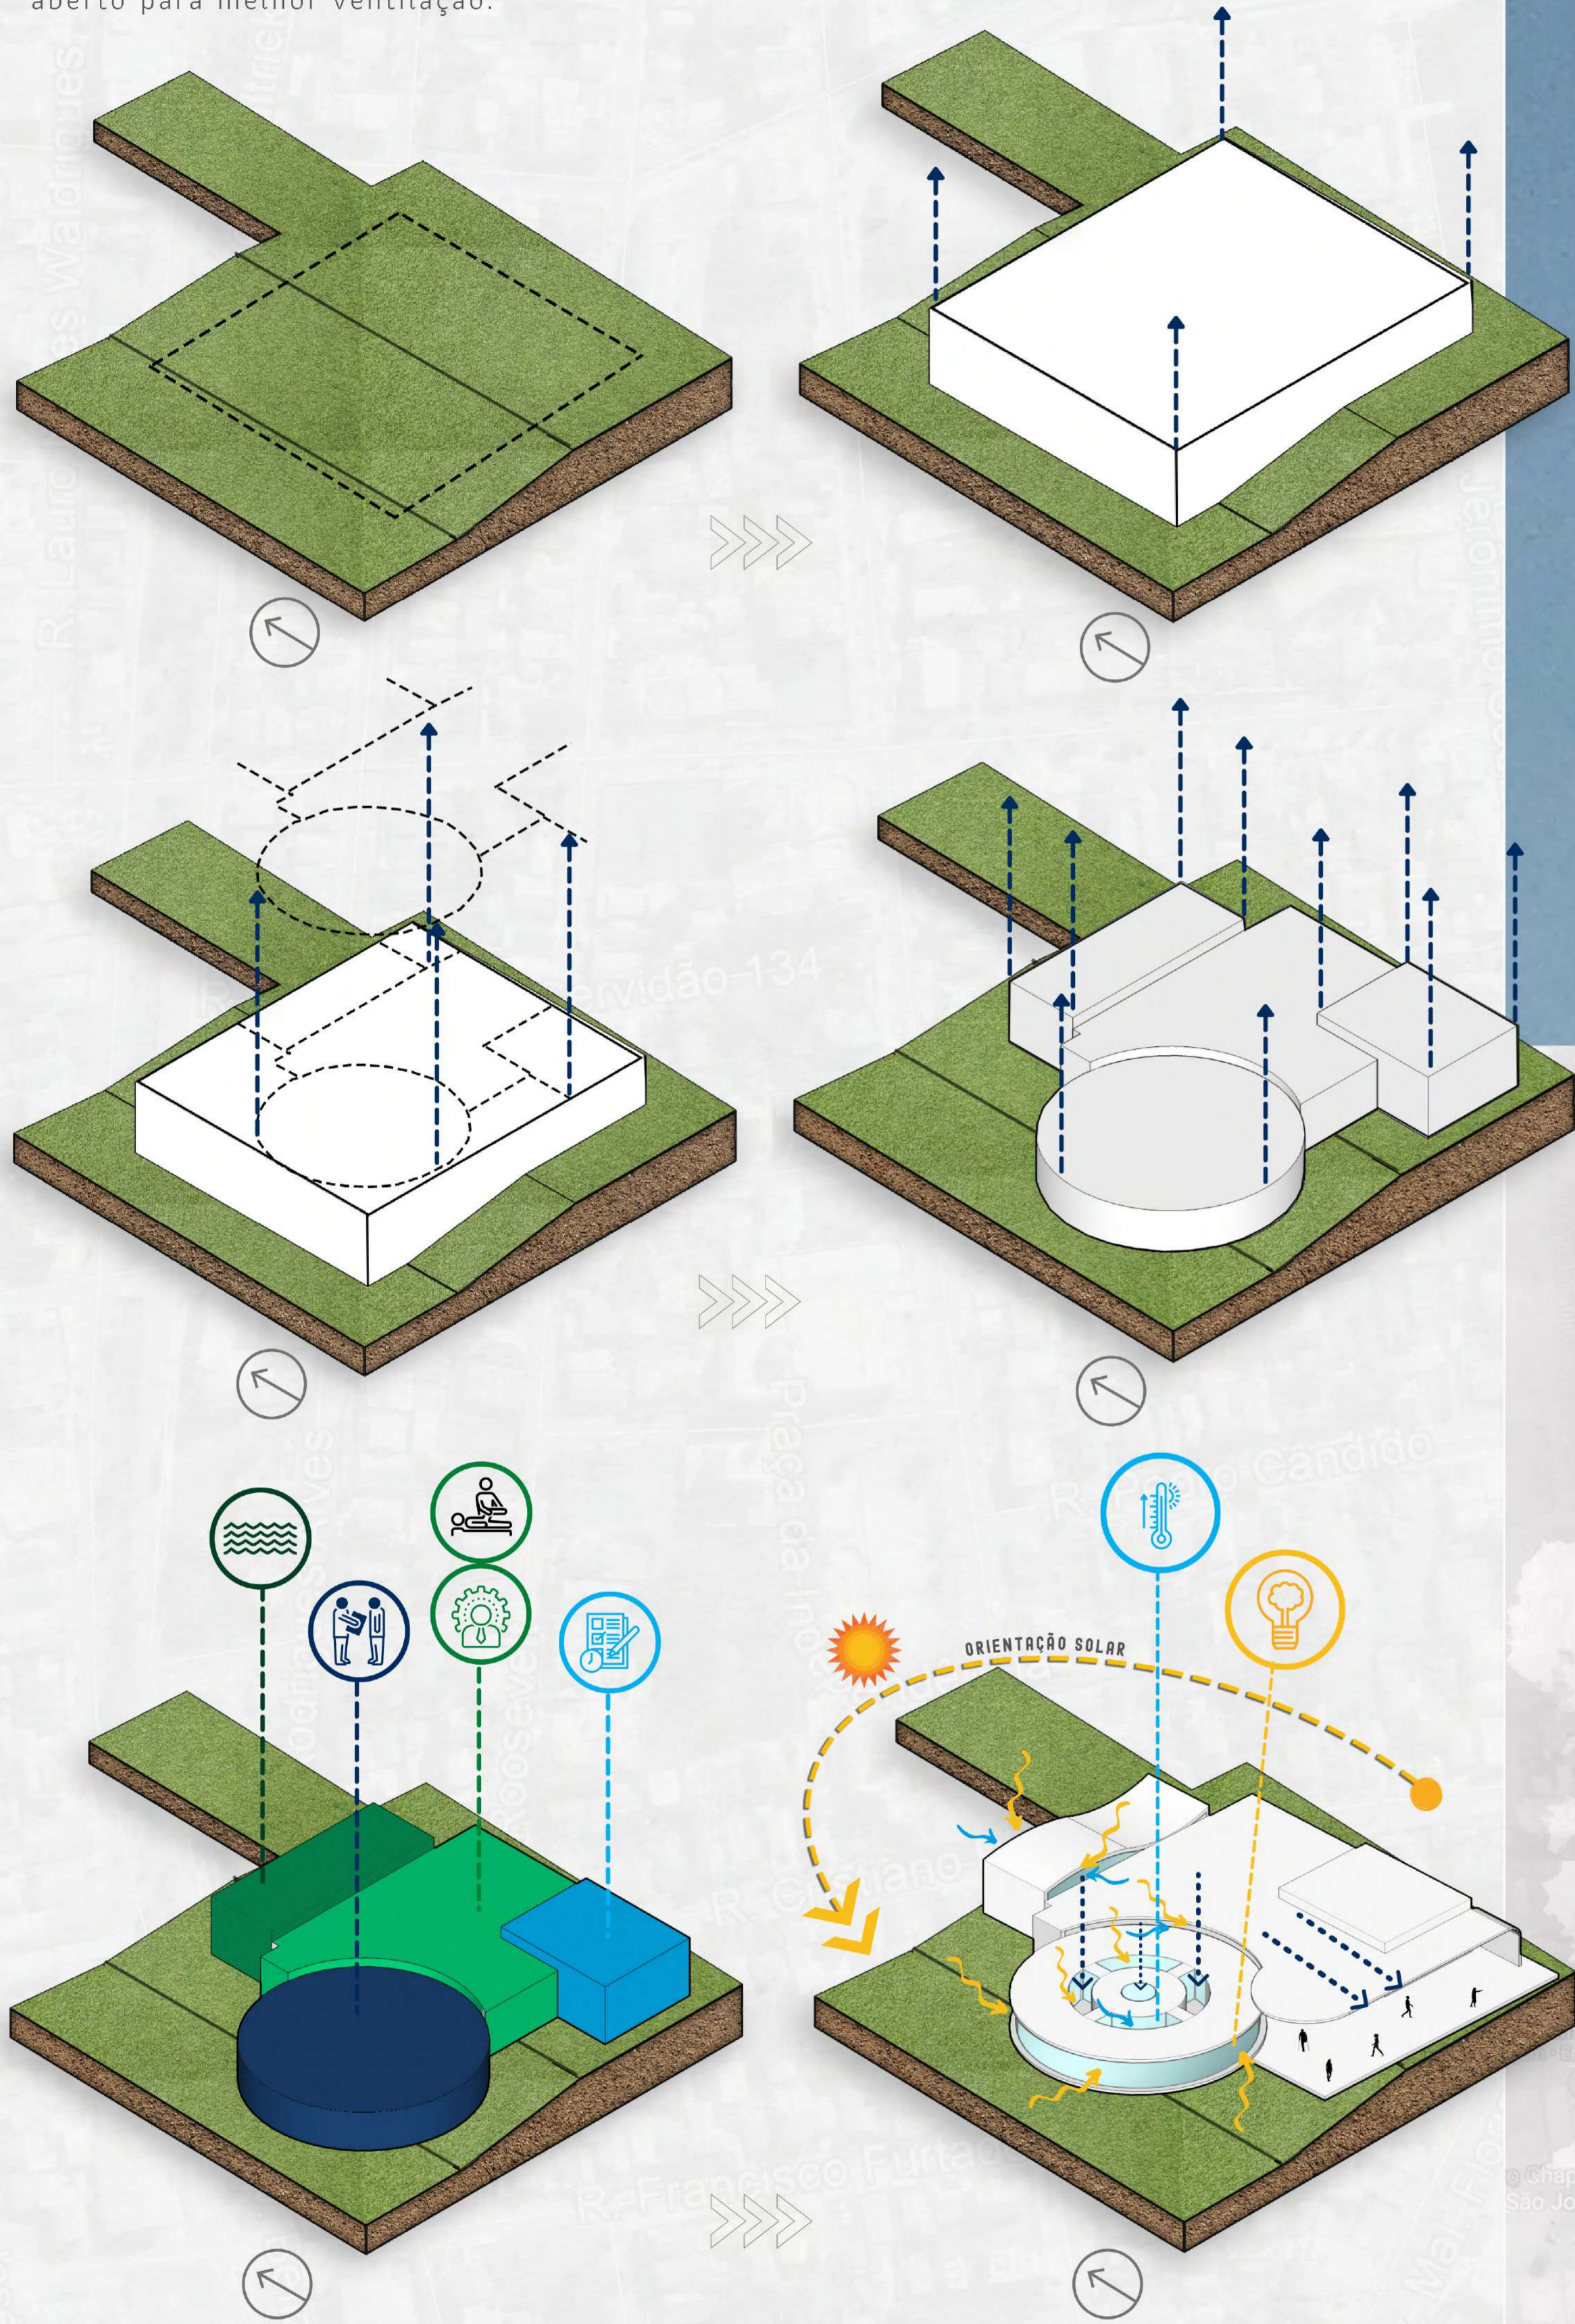
- ATENDIMENTO
- EXAMES
- ADMINISTRATIVO
- TERAPIA AQUÁTICA
- ILUMINAÇÃO NATURAL
- VENTILAÇÃO NATURAL
- FISIOTERAPIA

O estudo volumétrico partiu após o entendimento dos condicionantes climáticos, de entorno e topografia, onde juntamente ao conceito fizeram uma base sólida para o andamento da proposta. Como descrito no conceito se buscou linhas mais orgânicas em que transmitisse leveza e fluidez conforme as linhas do corpo e da coluna, unificado a isso foi utilizado de ferramentas como pé direito alto, paredes de vidro, e aberturas laterais para melhor acesso da luz e ventilação natural, em que no inverno pode ser aberto para melhor ventilação.

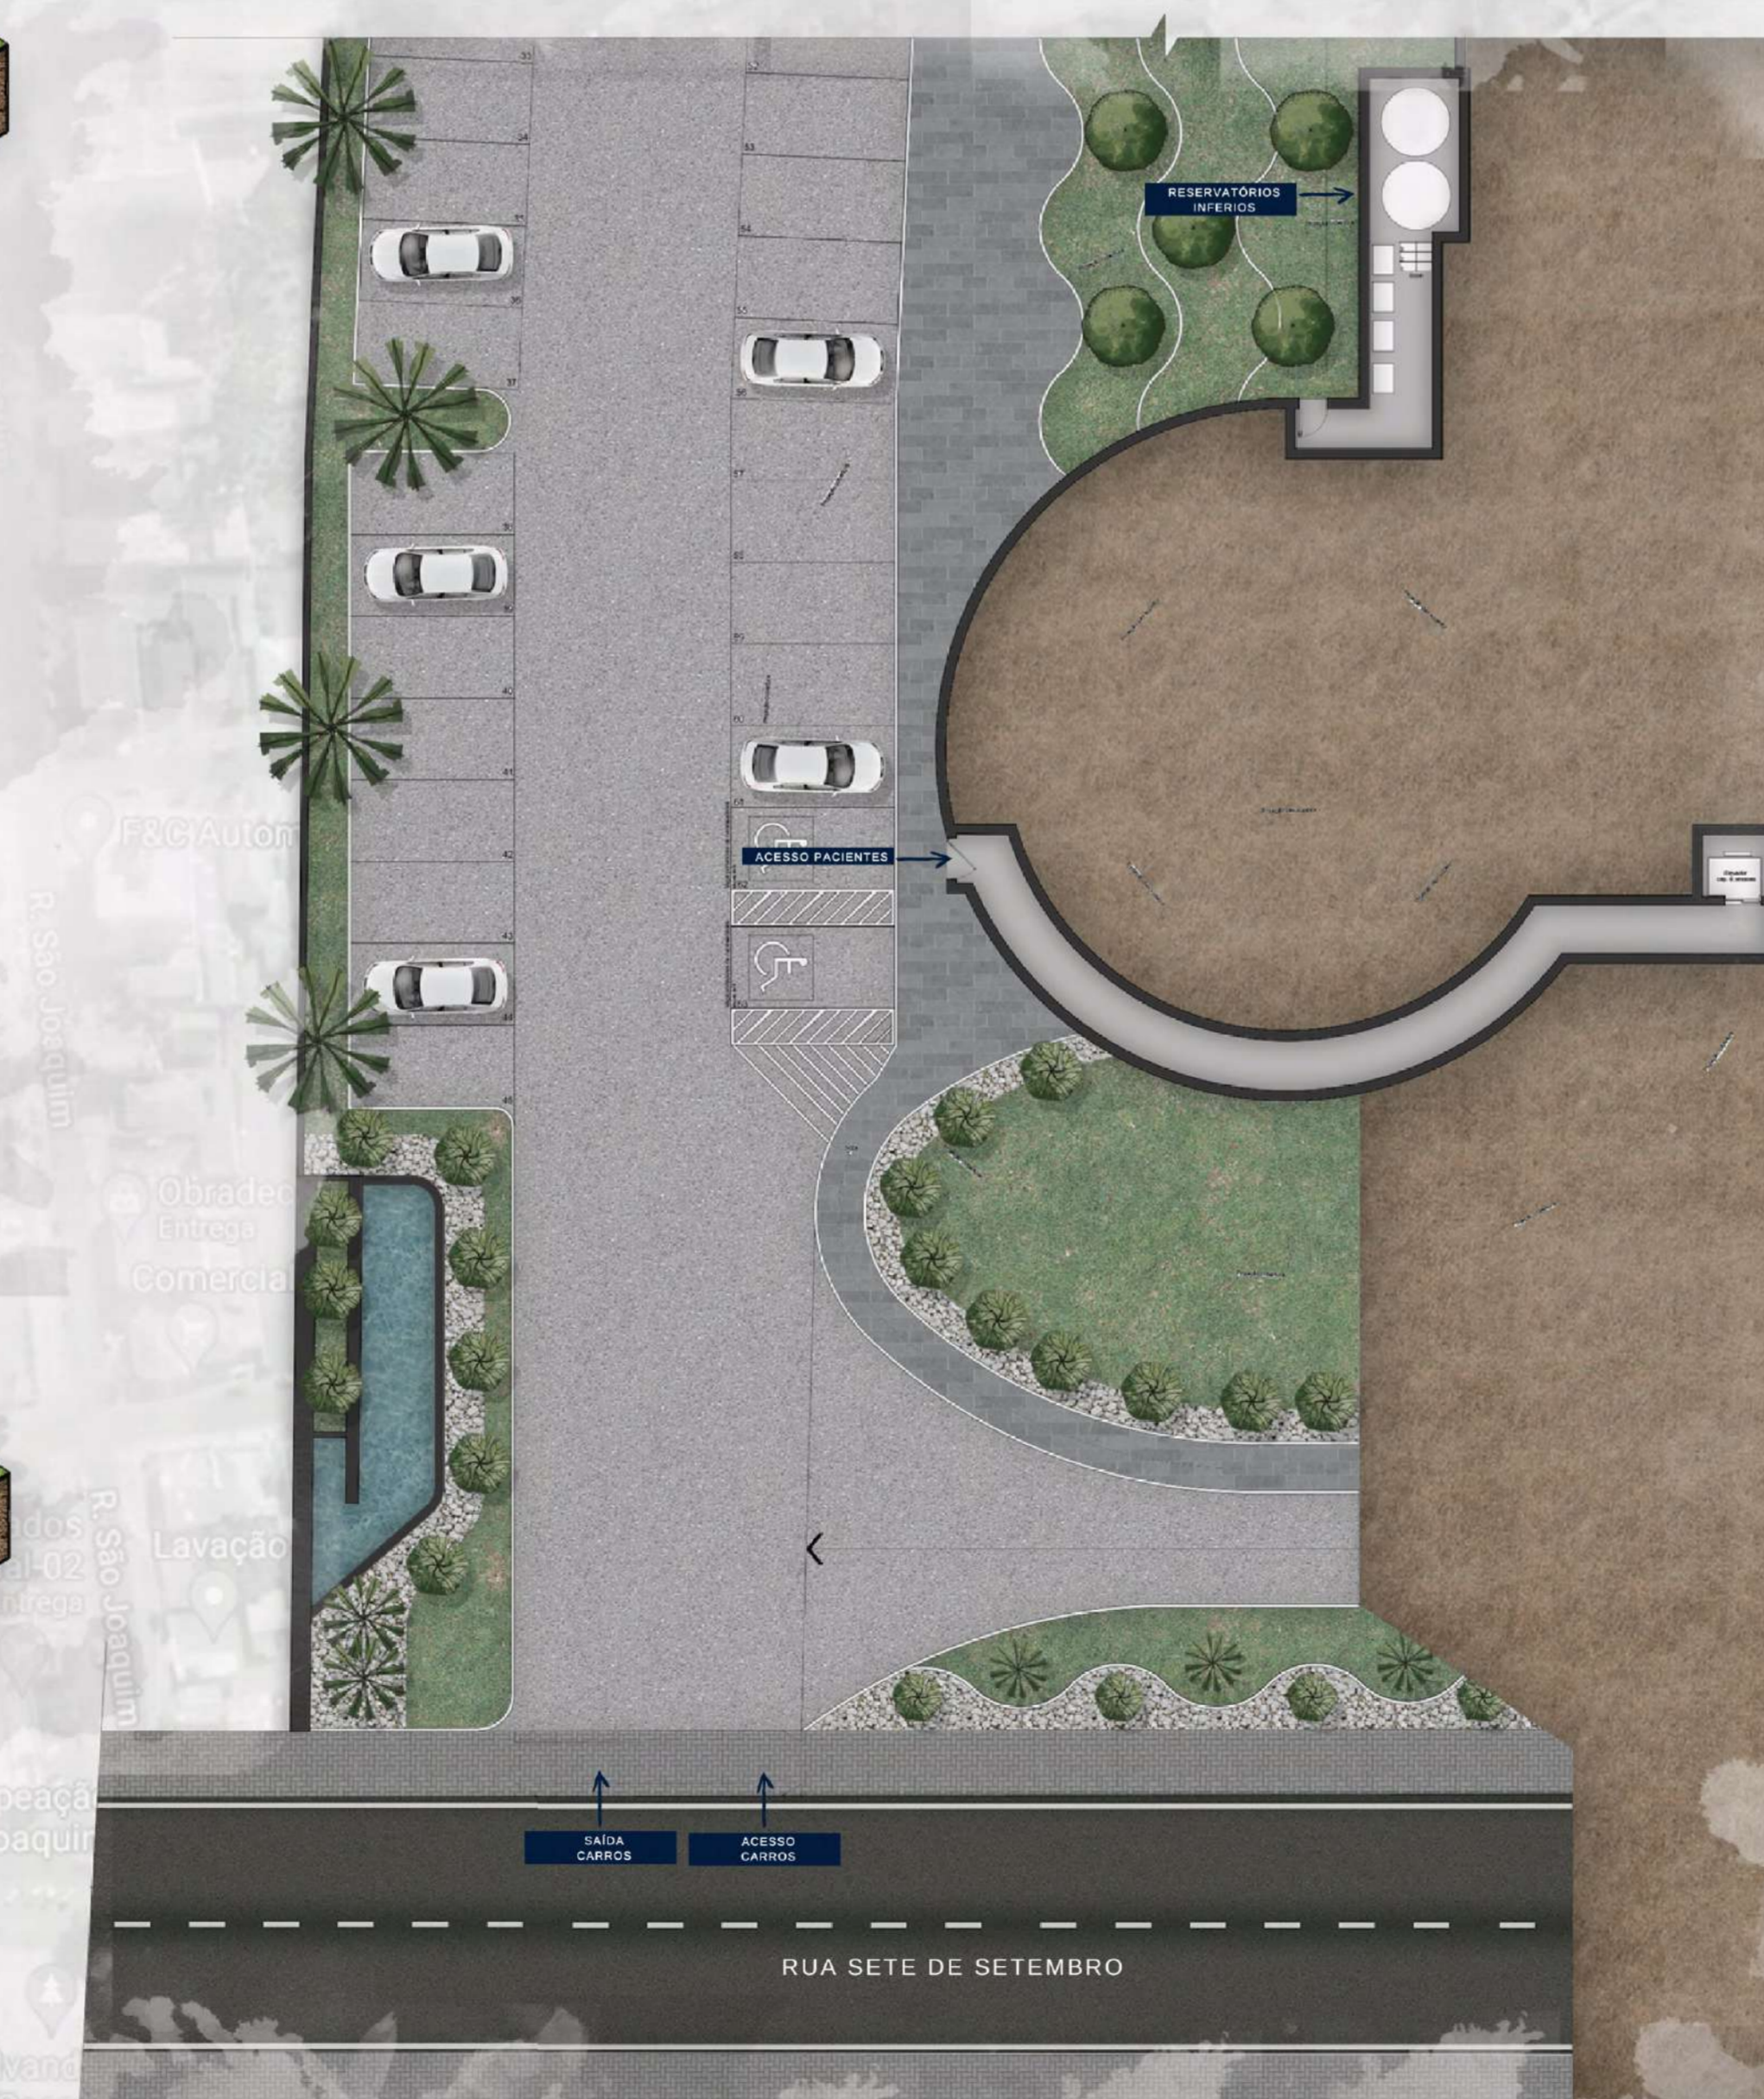
IMPLANTAÇÃO PAV. INFERIOR
ESC:1/100

- ATENDIMENTO**
01- CONSULTÓRIO ORTOPEDISTA
02- CONSULTÓRIO NEUROLOGISTA
03- CONSULTÓRIO FISIATRA
04- CONSULTÓRIO REUMATOLOGISTA
05- CONSULTÓRIO NUTRICIONISTA
06- CONSULTÓRIO PSICOLOGIA
07- SALA DE ESPERA
08- BANHEIROS SALA ESPERA
09- DML
10- RECEPÇÃO
11- BANHEIROS RECEPÇÃO
12- ELEVADOR
13- GUARDA CADEIRA DE RODAS

- EXAMES**
01- GUARDA EXAMES
02- RX
03- CÂMARA ESCURA
04- SALA DE LAUDOS E INTERPRETAÇÃO DE EXAMES
05- VESTIÁRIOS
06- DEPÓSITO DE CHAPAS
07- CÂMARA CLARA
08- SALA DE COMANDO
09- BANHEIROS MASC. FEM. E PCD
10- RESSONÂNCIA MAGNÉTICA
11- SALA DE COMPONENTES TÉCNICOS
12- DML E MATERIAIS DE LIMPEZA
13- VESTIÁRIO RESSONÂNCIA

- SERVIÇOS**
01- SALA DE COMPRAS E RECEPIENTES
02- DML
03- SALA DE MÁQUINAS (GERADORES ELÉTRICOS)
04- DEPÓSITO DE MATERIAIS
05- COPA
06- BANHEIRO
07- GUARITA
08- DEPÓSITO DE RESÍDUOS (LIXEIRO)

- REABILITAÇÃO**
01- BOX FISIOTERAPIA
02- VESTIÁRIO FEM.
03- VESTIÁRIO MASC.
04- BANHEIROS
05- PILATES
06- TREINAMENTO FUNCIONAL

- ADMINISTRATIVO**
01- AUDITÓRIO
02- ARQUIVO
03- FOSSE DE LUZ
04- COPA
05- SALA DE DESCANSO
06- SALA ADMINISTRATIVA
07- SALA DE REUNIÕES
08- BANHEIROS
09- DML
10- VESTIÁRIO FEM.
11- SALA GERÊNCIA
12- RECURSOS HUMANOS
13- VESTIÁRIO MASC.
- TERAPIA AQUÁTICA**
01- PISCINA COLETIVA
02- PISCINA HIDROTERAPIA
03- VESTIÁRIOS E BANH. MASC.
04- VESTIÁRIOS E BANH. FEM.
05- CONSULTÓRIO AVALIAÇÃO
06- DEPÓSITO
- ESTACIONAMENTO**
01- ESTACIONAMENTO FUNCIONÁRIOS
02- ESTACIONAMENTO PACIENTES

O projeto foi implantado de forma que todos os condicionantes e potenciais do terreno fossem aproveitados como: orientação solar, desnível, localização entre outros. No setor de atendimento há um grande corredor circular em que há jardins de inverno, para melhor iluminação e contato com a natureza, a piscina fica em uma posição estratégica onde recebera tanto o sol da manhã como o da tarde e maior intensidade no inverno. O estacionamento está localizado no oeste, aproveitando o desnível do terreno no qual tem acesso ao elevador que guia até a recepção.

O setor de exames está localizado ao lado direito visto o fácil acesso e em conformidade com a RDC nº50 de fevereiro de 2002, se necessita de um afastamento com raio de 5 metros de pontos fixos de pessoas, e paredes com tratamento especial para contenção da radiação. O setor administrativo tem acesso a todos os outros setores facilmente e acesso secundário próximo aos vestiários, copa e sala de descanso centralizados.
